Mat á áhrifum framkvæmda á fornleifar

Vestfjarðavegur (60) um Dynjandisheiði og Bíldudalsvegur (63)

NV nr. 2-18
Mars 2018

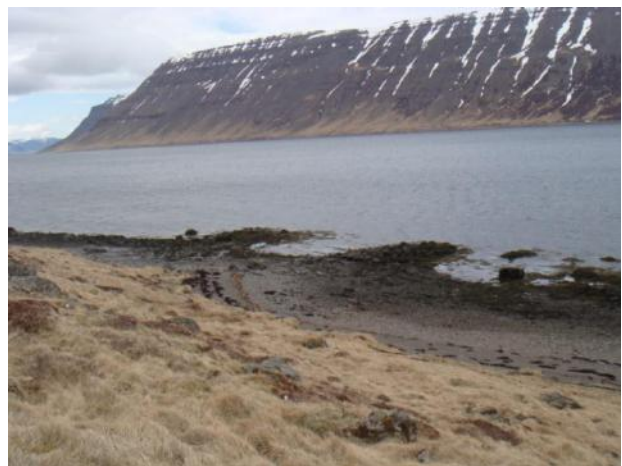
Mynd 1. Lendingin, myndin er tekin í norður.

Staðhættir: Við ströndina um 80 metra norður af núverandi vegstæði er lending. Lendingin snýr nokkurn veginn í norður.

Minjalýsing: Greinilegt er að grjóti hefur verið rutt frá til að auðvelda aðkomu að ströndinni. Svæðið sem myndar lendinguna er um 5 m á breidd.

Hættumat: Leið B - Lítil hætta (Kort 4).

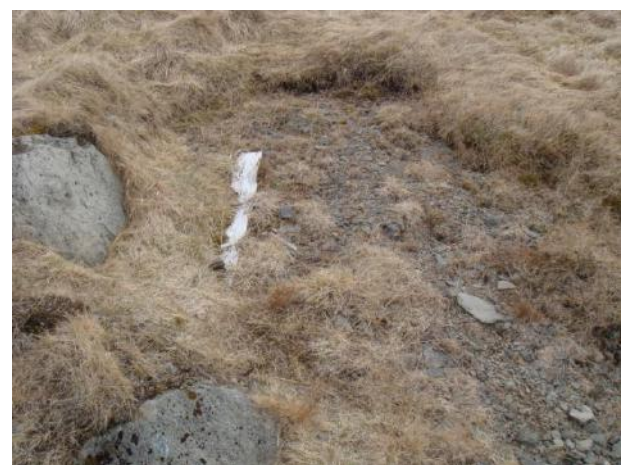
Mynd 2. Lítið naust.

Staðhættir: Í fjörunni um 10 metra suður frá landingunni [001] og 70 norður af núverandi vegstæði.

Minjalýsing: Naustið er niðurgrafið og er stórt grjót við austurhlið þess en ekki nein merki um hlaðna vegg. Það er 2 m á breidd og 3 m á lengd. Naustið snýr í norður/suður og opið í norður.

Hættumat: Leið B - Lítil hætta (Kort 4).

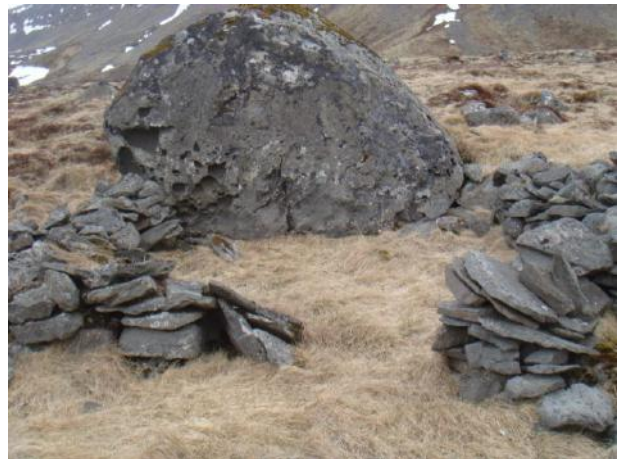
Mynd 3. Réttin sem byggð er við stóran stein, myndin er tekin í suður.

steinninn hafður fyrir einn vegg (mynd 3). Hún var nærri fallin þegar Ingunn var á Borg, og því ekki notuð³.

Minjalýsing: Rústin er byggð upp við stóran stein sem er um 3,2 m á hæð. Norðurhlið steinsins er tiltölulega slétt og snýr hún inn í rústina. Rústin er með dyr í norður og er innanmál hennar 3 m á breidd og 2,5 m á lengd. Rústin sjálf er hlaðin úr fjörugrjóti og er hleðslan hæst um 1meter og breidd veggja er 1-1/2 m.

Hættumat: Leið B - Lítil hætta (Kort 4).

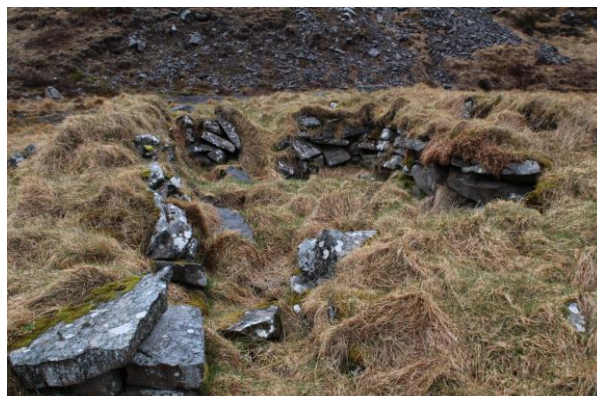
Mynd 4. Fjánhús rústir í Búðavík.

Minjalýsing: Fjánhúsið er eitt hólfi og hlaðnir garðar til beggja hliða. Rústin er gróin að utan en sér vel í hleðslur inn í henni. Hleðslur eru hæstar um 80 cm. Rústin er 8x6 m að utanmáli og opin fram á fjörðinn til vesturs.

Hættumat: Leið B - Lítil hætta vegna leiðar sem liggur mun hærra í landinu en núverandi vegur. Gæta verður að minjum við þungaflutninga um núverandi veg vegna vegagerðar (Kort 5).

Leið D - Mikil hætta. Fyllingar eru um 1 m frá rústinni og rústin er 9 m frá miðlínu vegar. Rannsaka þarf minjarnar fari skeringar svo nærri (Kort 5). Rústasvæðið er allt í hættu vegna fyrirhugaðar framkvæmdar.

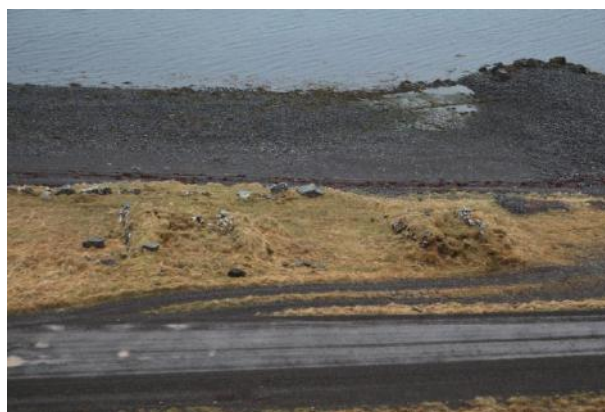
Mynd 5. Séð yfir rústir í Búðavík.

Minjalýsing: Fjárhúsið er fast við hlið [1833-5] en aðeins 6 m eru á milli húsanna. Fjárhúsið er tvö hólf því hlaðan er aftan við og einnig gengur veggstubbur til suðurs, hugsanlega leifar af öðru hólfu eða eldri byggingu. Fjárhúsið er opið fram á fjörðinn til vesturs og veggir hæstir um 1 m. Rústin er 10 m á lengd og 5 m á breidd og er mjög greinileg, gróin að utan en sér í hleðslur inn í henni.

Hættumat: Leið B - Lítil hætta vegna leiðar sem liggur mun hærra í landinu en núverandi vegur. Gæta verður að minjum við þungaflutninga um núverandi veg vegna vegagerðar (Kort 5).

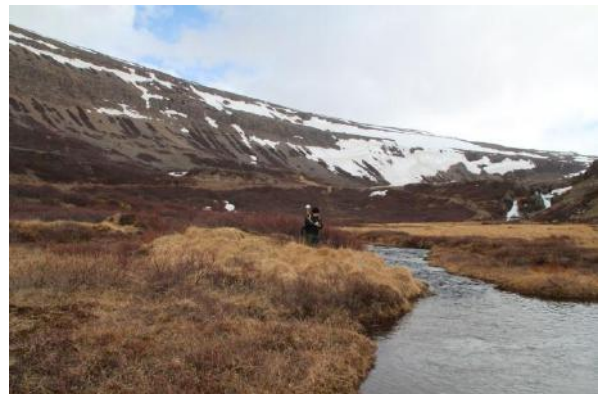
Mynd 8. Selið er ekki greinilegt en það stendur við Seljalæki.

Minjalýsing: Selið er um 1700 m frá bæ og passar rústin vel við lýsingar á staðsetningunni í örnefnaskrá. Selið er við á sem skiptist í tvær ár ofan við selið líklega svokallaðir *Seljalækir*. Selið er um 3 metra frá ánni. Selið er mikið gróið og ekki sér í hleðslur en sér móta fyrir útgangi út að ánni. Gróður á rústinni er annar en á umhverfinu í kring.

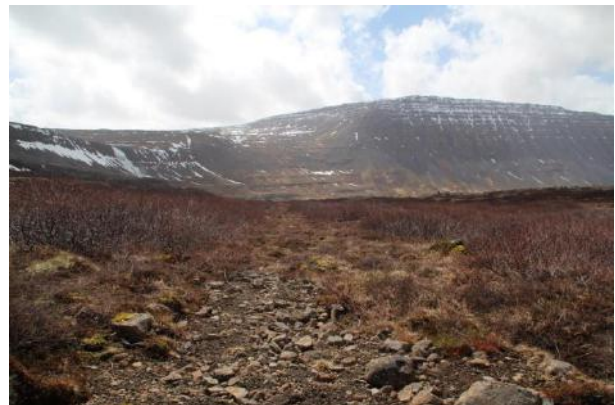
Minjalýsing: Lýsingin passar við þá leið sem skráð var nokkuð neðar.

Mynd 9. Svæðið þar sem Samkomuhóll stendur.

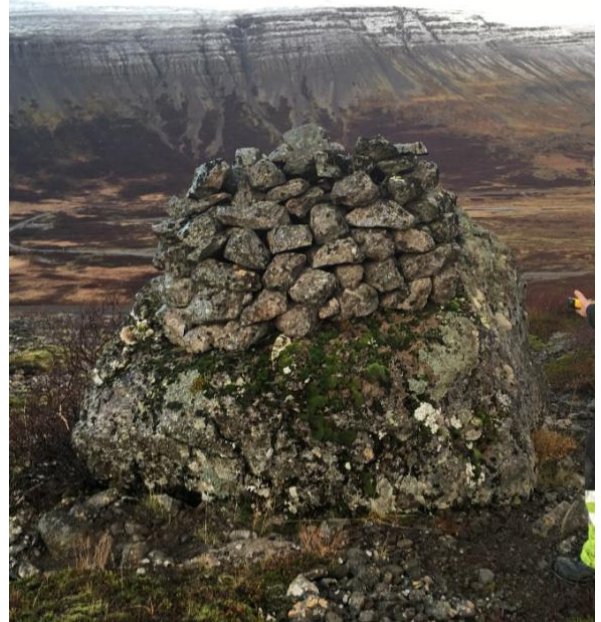
Mynd 10. Varðan er hlaðin ofan á stóran stein.

Staðhættir: Í Trostansfirði þar sem vegurinn kemur niður með Norðdal eru vörður sem eru hluti af varðaðri leið þar niður.

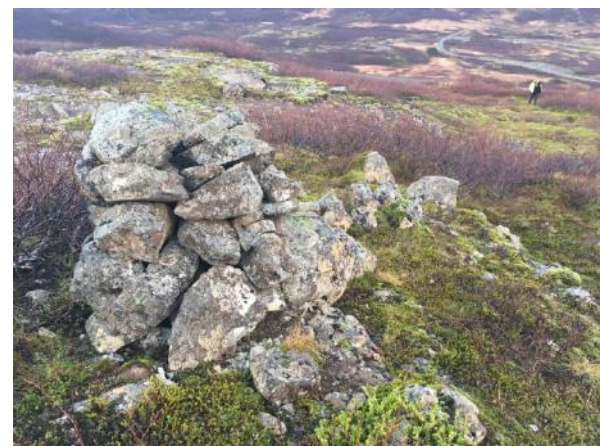
Mynd 11. Varðan er lægri en varðan við hliðina.

Hættumat: Leið X - Mikil hætta. Lendir undir vegi (kort 6a).

Sækja þarf um leyfi til að raska einni vörðu [1833-14] ofan við Trostansfjörð þar sem hún fer undir vegskeringar á leið X. Þrjár rústir eru rétt í kring um 100 m frá ystu mörkum vegskeringa á leið Z. Þetta eru rústir [1833-15],[1833-16] og [1833-17] vegna fjarlægðar teljast þær í lítilli hættu. Hinsvegar er Trostansfjarðarrétt [1833-18] staðsett um 12 metra frá vegskeringum á leið Z. Staðsetning réttarinnar er fyrir neðan kletta en veglínur eru ofan á klettunum valda því að réttin er ekki í svo mikilli hættu þrátt fyrir nálægð. Mikilvægt er að merkja réttina á framkvæmdatíma.

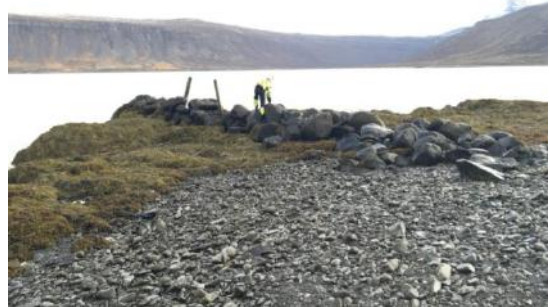
Staðhættir: Í vestanverðum Trostansfirði ekki langt frá fjarðarbotninum er grjóthleðsla. Hleðslan er niðri í fjöru og er líklega landamerkjagarður. Garðurinn er hlaðinn úr sæbörðu grjóti úr fjörunni.

Mynd 12. Garðlagið liggur alveg niður að sjó.

Leið Z - Lítil hætta (Kort 6b).

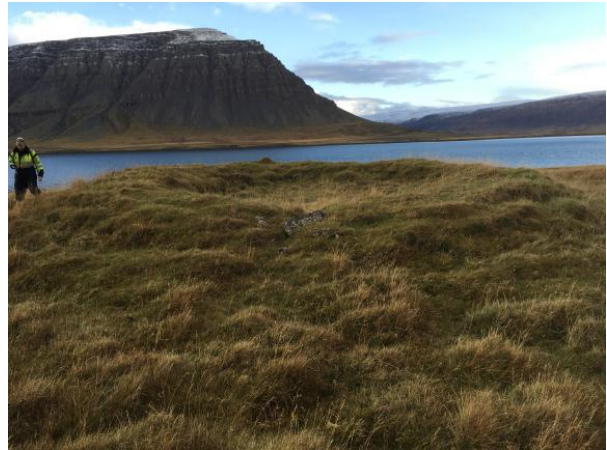
Mynd 13. Hringlaga fjárborg sem kallast Hlað á Vestfjörðum.

Staðhættir: Á lítilli flatri eyri neðan við þjóðveginn austan megin í Reykjarfirði er hringlaga hleðsla. Í örnefnaskrá segir: „en innan við þessa volgu læki gengur grastangi fram í sjó sem heitir Skeleyri, hún er nálægt, miðju Skeleyrarhlíð“. „Á Skeleyri er gamalt Hlað.“²⁶

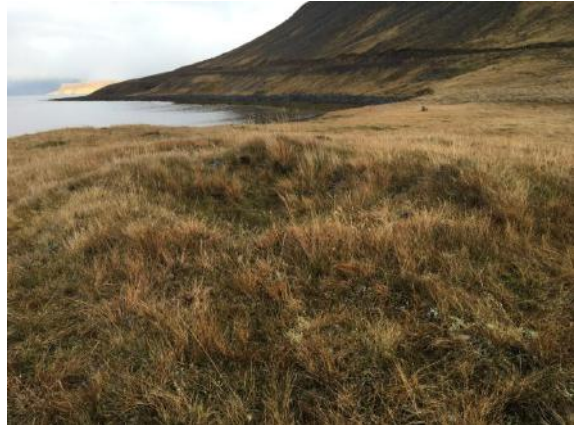
Mynd 14. Greinileg sporöskjuleg hleðsla en tilgangur er óþekktur en umgjörð minnir á raskað kuml.

Minjalýsing: Hleðslan er 3,5 m á lengd og 2,5 m á breidd. Þykkt hleðslu er um 1 m. Um er að ræða ílanga hleðslu sem minnir um margt á þær steinsetningar sem fundist hafa við sum kuml á Íslandi. Ef um kuml er að ræða hefur það líklega verið brotið þar sem virðist sem grafið hafi verið í miðju þess. Erfitt er að gera sér grein fyrir hvaða tilgangi þetta mannvirki hefur þjónað annað en kuml en það er greinilega manngert. Hugsanlega gæti þetta hafa verið lambkró en þó væri hún frekar langt frá fjárborginni.

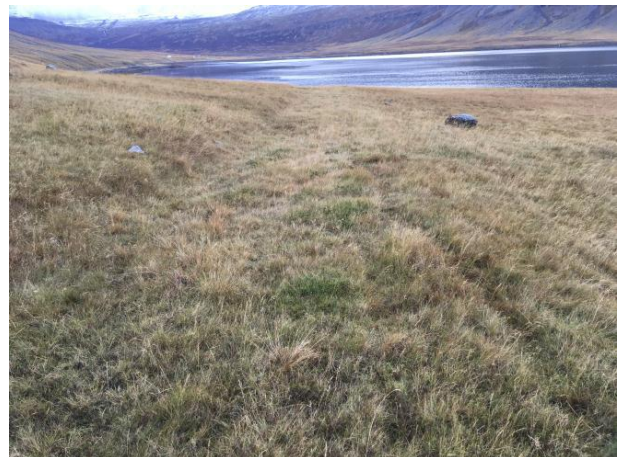
Mynd 15. Upphlaðin vegur niður af sjónum.

Staðhættir: Á Skeleyri liggur vegur sem virðist liggja niður brekkuna neðan við núverandi þjóðveg og á ská niður að sjó.

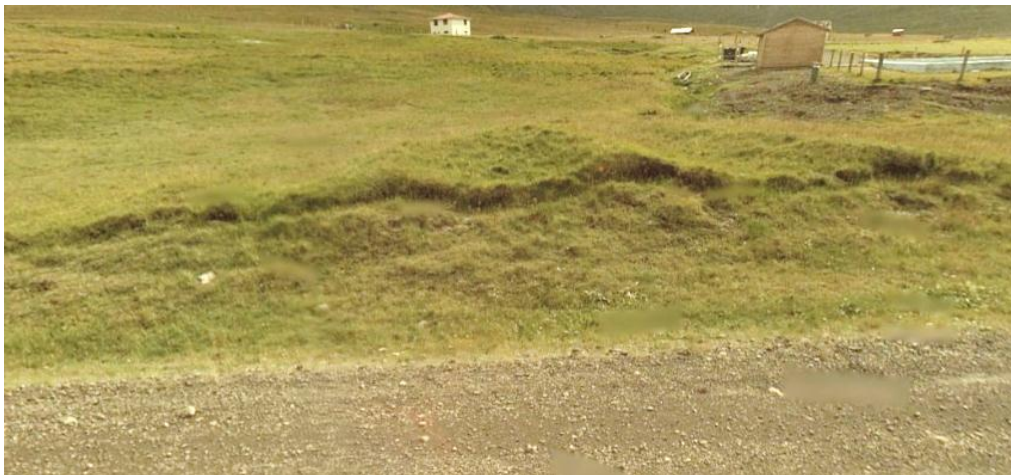
Mynd 16. Ljósmynd af rústunum tekin frá veginum.

Leið Y – Mikil hætta. Rústin er mjög nálægt skeringum á veglínu Y eða 3,5 m en ætti að sleppa sé hún girt af á framkvæmdatíma (kort 7).

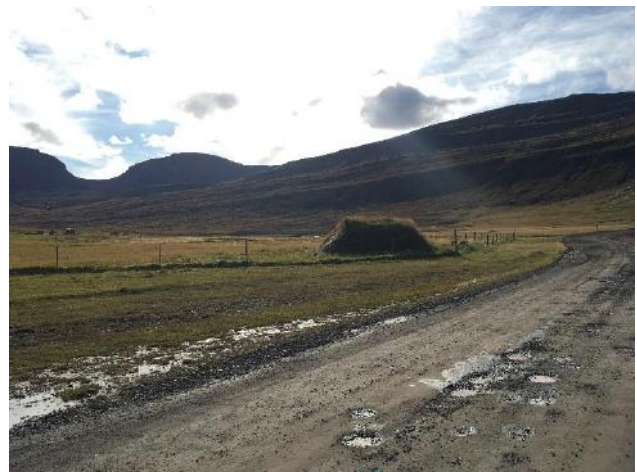
Minjalýsing: Húsið er undir torfþaki og er 7 m á lengd og 5 m á breidd. Lítil hurð er á framhlið hússins sem snýr í austur. Ekki náðist í ábúanda til að greina frá notkun hússins en það er útihús af einhverju tagi. Þar sem húsið er heilt er ekki víst að það sé svo gamalt en gæti hafa verið endurbyggt á gömlum grunni.

Mynd 17. Húsið sem stendur í horni túnsins.

Leið Y- Lítil hætta. Húsið er 35 m frá ystu skeringu og 48 m frá miðlínu veglínu Y. Lítil hætta á að framkvæmdir neðan núverandi vegar hafi mikil áhrif á minjar ofan við hann (kort 7).

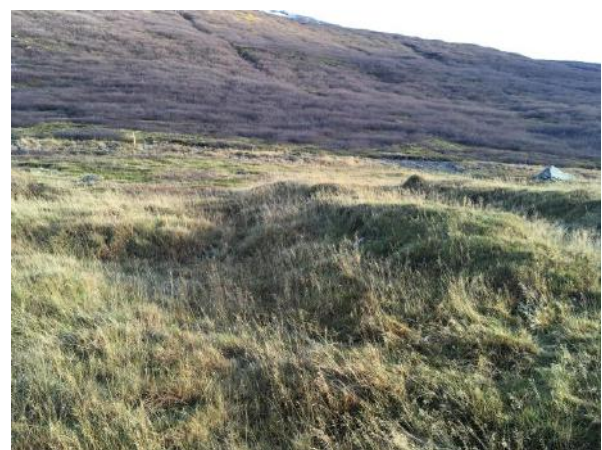
Mynd 18. Selið í Fossfirði.

Staðhættir: Í austanverðum Fossfirði um 1,2 km norður af bænum Fossi er gamalt sel. Selið stendur á litlu túni rétt neðan við núverandi þjóðveg. Þar er nú gamalt timburhús eða sumarbústaður frá því um

Minjalýsing: Selið stendur á litlu túni og þar má sjá selrústina sjálfa, auk garðs og annarrar minni rústar. Selið er tvö hólf. Annað hólfíð snýr í austur vestur og er opið í átt að firði og er ílangt. Aftan við það er svo hleðsla sem ekki er hægt að gera sér grein fyrir hvaða tilgangi hefur þjónað. Við hlið ílanga rýmisins er annað sem snýr í norður suður og er sambyggt hinu. Þar er líka inngangur í átt að firði. Selið er mjög dæmigert að stærð og hefur að öllum líkindum verið frá Fossi. Ílanga hólfíð er 12 m á lengd og 8 m á breidd. Hæð veggja er hæst um 70 cm. Hólfíð við hliðina er 9 m á lengd og 6 m á breidd. Hleðslan aftan við rústina er 4 m á lengd.

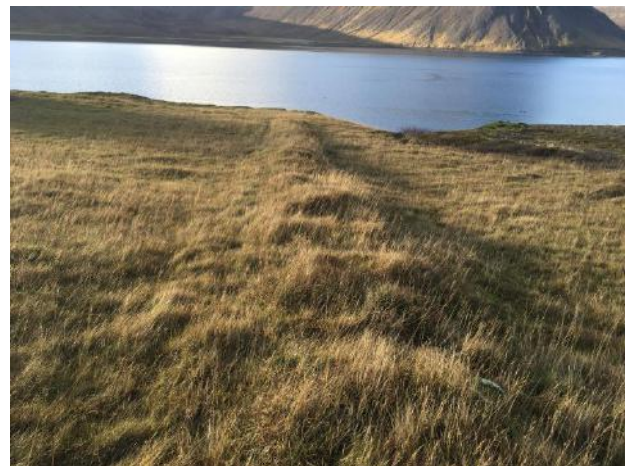
Mynd 19. Mynd af garðlaginu sem er mjög útflatt.

Staðhættir: Fast við selrústina er túngarður sem hefur líklega verið í kring um selið til að halda fé við það eða utan við það. Líklega var féð haft inn í garðinum við selið þegar verið var að mjólka það.

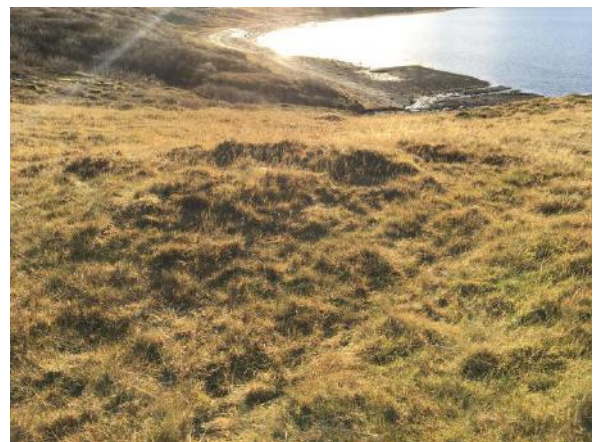
Mynd 20. Rúst sem tengist selinu.

Minjalýsing: Rústin er 7 m á lengd og 10 m á breidd og er hún algróin. Rústin er opin í suður. Hæð hleðsla er 30-40 cm. Garðlagið er á tvo vegu í kring um selið og hefur líklega áður myndað hring.

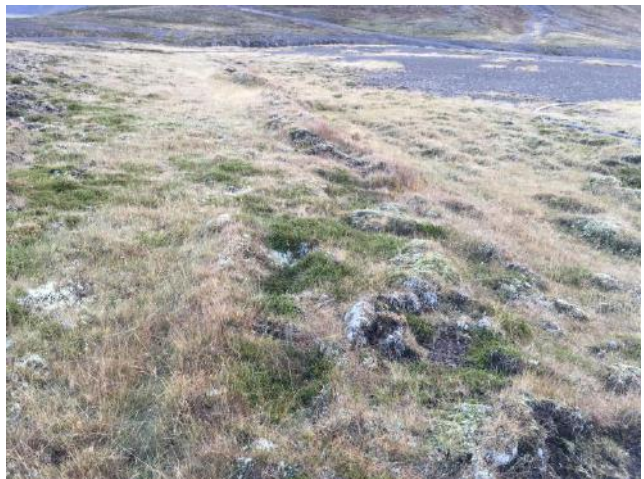
Mynd 22. Hleðslur gerðisins eru mjög útflattar og greinilega fornar.

Staðhættir: Þar sem Dufansdalsá rennur til sjávar eru sléttir bakkar eða melholt. Þar er að finna gerði sem virðist vera mjög fornt. Stærð þess bendir ekki til að um sé að ræða gerði fyrir fé heldur er þetta eitthvað stærra. Í örnefnaskrá segir: „fyrir ofan naustin er fornt gerði, heitir það Ánargerði og er sagt vera akurgerði Áns Rauðfeldar.“³⁶

Vegskeringar fara alveg við hornið á Ánargerði og er mjög mikilvægt að það sé girt af með girðingu þar sem hleðslur eru mjög ógreinilegar og flatar og

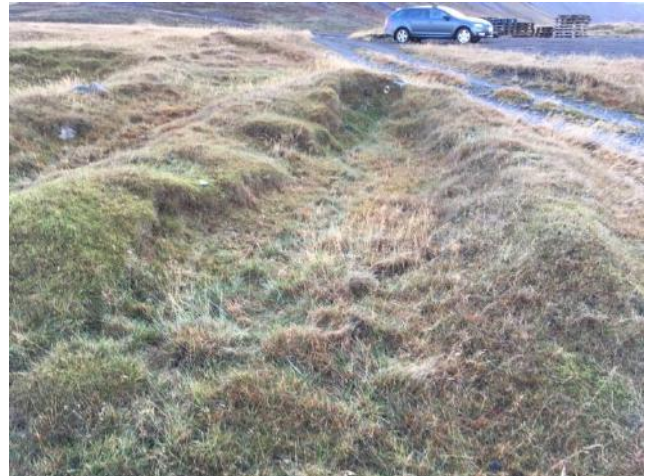
Mynd 23. Fyrsta naustið af þremur í röð.

Hættumat: Leið X - hætta (kort 9).

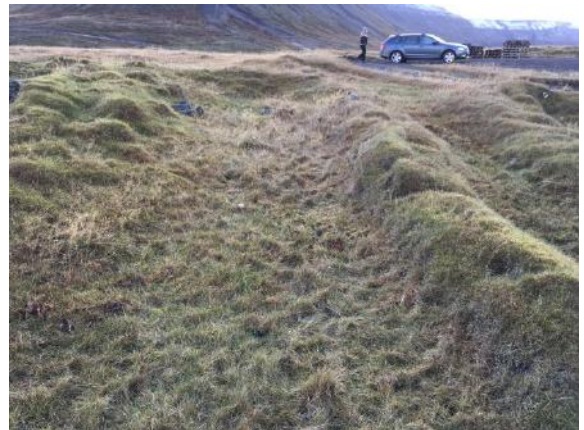
Mynd 24. Stærsta naustið er um 15 m á lengd.

Hættumat: Leið X - hætta (kort 9).**Hættuorsök:** Vegagerð.

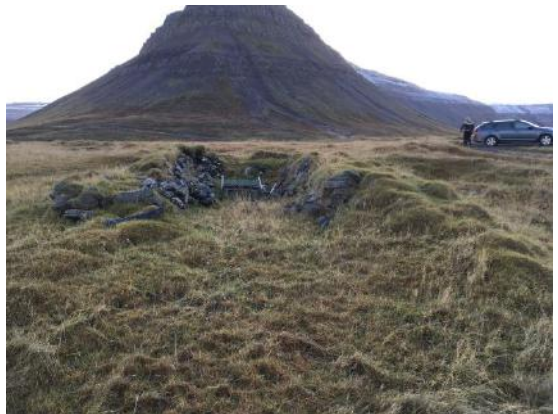
Mynd 25. Naust [34] hefur líklega verið stærra en minnkað síðar.

Staðhættir: Niður við árósi þar sem Dufansdalsá kemur til sjávar er malarkambur. Um 200 m suður af mannvirkjum sem tengjast fiskeldi í firðinum eru nokkur naust. Í Örnefnaskrá Dufansdals segir: „Við árósin eru forn mannviki, sem talin eru hróf tveggja skipa Áns Rauðfeldar.“³⁹

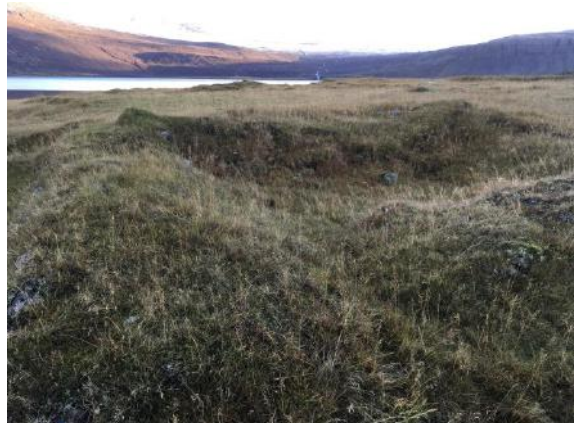
Rústin er með hurðaopi sem snýr í átt að naustum en ekki fram að sjónum eins og naustin. Rústin er 8x6 m að utan máli en veggir eru mikið fallnir inn í rústinni svo innanmál er óverulegt í dag eða 3x1 m. Veggir eru hæstir um 1,2 m og sér í grjóthleðslur í rústinni. Ekki er ólíklegt að þetta sé Gaddatóft þar sem hleðslur virðast vera mun yngri en naustin.

Mynd 26. Líklega er rúst [35] Gadda tóft þar sem einsetumaður bjó.

Hættumat: Leið X - hætta (kort 9).

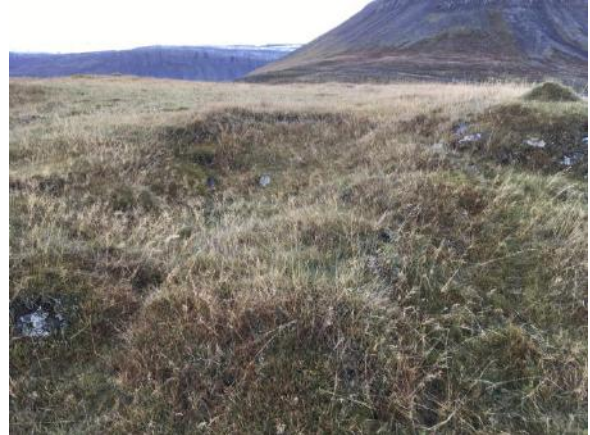
Mynd 27. Rúst sem líklega er hluti af rústinni við hliðina þar sem einsetumaðurinn bjó.

Hættumat: Leið X - hætta (kort 9).

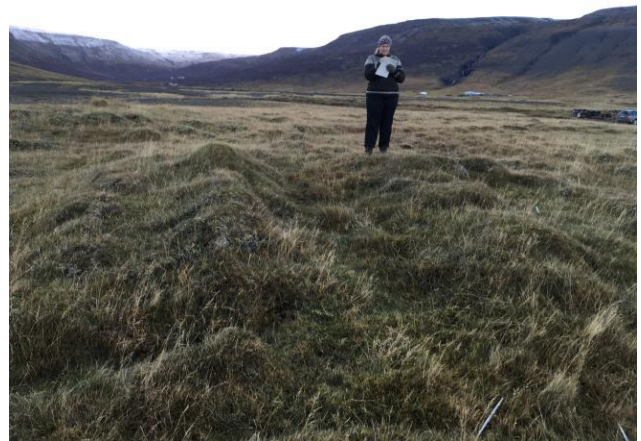
Mynd 28. Möguleg naust. Tveggja hólfa rúst opin í átt til sjávar.

Hættumat: Leið X - hætta (kort 9).

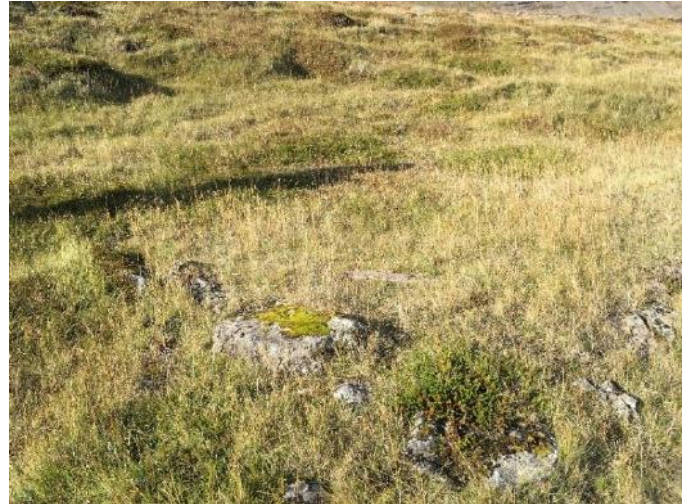
Mynd 29. Grunnur af einhverju mannvirki líklega tengt kolavinnslu.

Hættumat: Leið X - Mikil hættu. Hleðslan lendir undir veglínu (kort 9).**Hættuorsök:** Vegagerð.

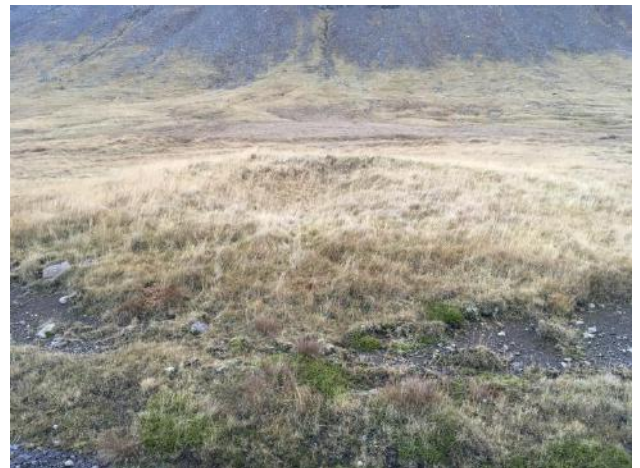
túngarður og innan hans eru rústir. Í örnefnaskrá Dufansdals segir: „Yst í Stekkjartangamýrum er tóft allstór, Stekkjartangatóft. Hún er hringlaga og mótar fyrir garði út frá henni.“⁴² Í annarri örnefnaskrá frá Dufansdals segir: „Heiman og framan við Kattarhrygg gengur lítill tangi fram í sjó og heitir Stekkjartangi þar hefur trúlega áður verið býli og takið síðar stekkur en stekkjargata sú hefur þá verið æði löng. Sjást

Mynd 30. Rústin stendur fast við Bíldudalsveg.

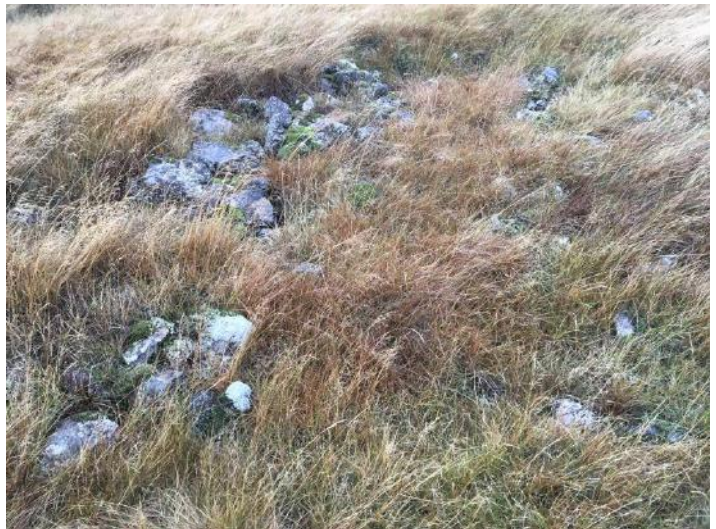
Mynd 31. Rústin sem ef ofan við rúst [42]

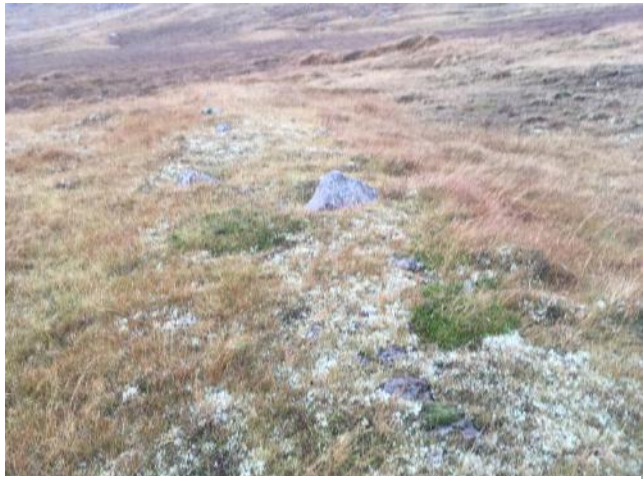
Mynd 32. Garðlagið er mjög útflatt og sést illa. Garðlagið sést móta hring á loftmyndum.

Staðhættir: Í landi Dufansdals um 1.390 m norð-austur af bænum þar sem þjóðvegurinn liggur í átt að Bíldudal og 800 m frá suð-vestur enda flugbrautarinnar á Bíldudalsflugvelli eru hringlaga túngarður og innan hans eru rústir. Í

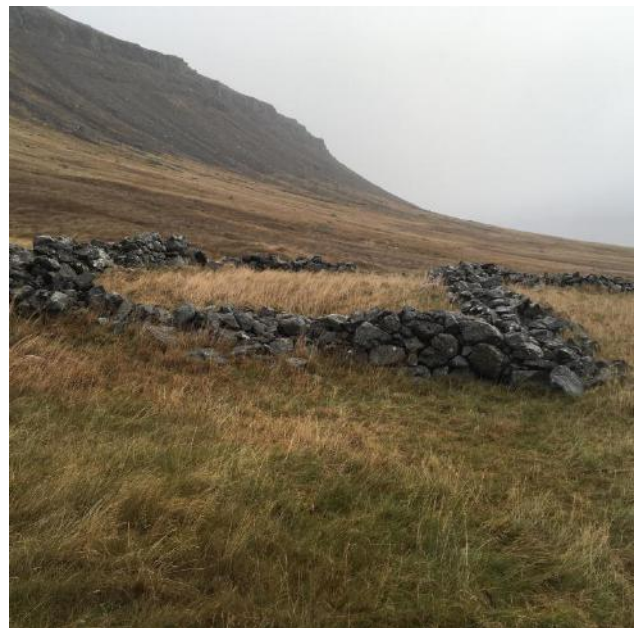
Mynd 33. Dufansdalsrétt er grjóthlaðin skilarétt.

Staðhættir: Um 350 frá suð-vestur enda flugbrautarinnar á Bíldudalsflugvelli og 65 m ofan við veginn er rétt sem kallast Dufansdalsrétt. Í örnefnaskrá segir: „fyrir heiman og ofan Párustein er skilarétt, heitir Dufansdalsrétt.“⁴⁸ Í annarri örnefnaskrá segir: „Skammt utan við Réttargil eða Hlaðgil er Dufansdalsrétt. Var hún lengi aðalrétt

Hættumat: Lítil hætta.
