NÁTTÚRUSTOFA
VESTFJARÐA
Fornleifadeild

Fornleifakönnun vegna framkvæmda

við leiðagarða á Patreksfirði

NV nr. 17-15

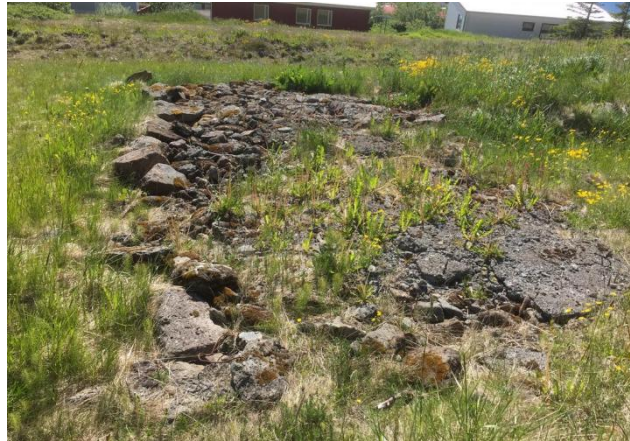
Staðhættir: Við enda götunar Sigtúns á Patreksfirði og ofan við hús nr. 1, 9 og 11 við Hjalla er hlaðin grunnur af fjárhúsi. Steypa er í hleðslunni með járnabindingu svo ekki er víst að um svo gamalt fjárhús sé að ræða allavega ekki sá hluti sem sést á yfirborði.

Mynd 1. Fjárhúsrúst ofan við Hjalla. Sést í leifar af steypu úr gólfi.

Minjalýsing: Rústin er ca. 8 m á lengd og ca. 5 m að breidd og eru hleðslur lágar eða um 20 cm en mjög greiningar þar sem rústin er ekki gróin.

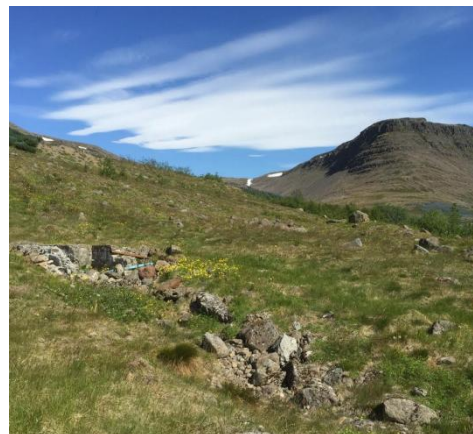
Staðhættir: Við enda götunar Sigtúns á Patreksfirði og ofan við hús nr. 1, 9 og 11 við Hjalla er hlaðin grunnur af fjárhúsi [157-128]. Þar í kring hefur verið hlaðinn garður til að halda fé við fjárhúsið. Garðurinn er að hluta til horfinn.

Mynd 2. Garðlag sem liggur að steiptum brunni.

Minjalýsing: Garðurinn er 51 m í vestur- austur og 29 m í norður – suður að brunni [157-30] og er í hálfhring í kring um fjárhúsrústina. Hann er ekki hár en einn og einn stór steinn er í hleðslunni. Hæðin er hæst um 30 cm.

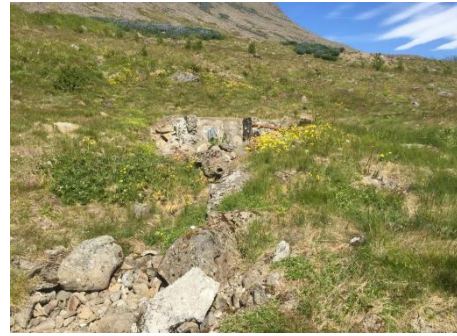
Staðhættir: Við enda götunar Sigtúns á Patreksfirði og ofan við hús nr. 1, 9 og 11 við Hjalla er hlaðin grunnur af fjárhúsi [157-128]. Þar í kring hefur verið hlaðinn garður til að halda fé við fjárhúsið [157-129]. Við norður enda garðsins er brunnur.

Mynd 3. Steyptur brunnur ofan við fjárhúsið.

Minjalýsing : Brunnurinn er steyptur og hefur líklega verið notaður samtíða fjárhúsinu. Hann er ferkantaður og nokkuð tekin að brotna.

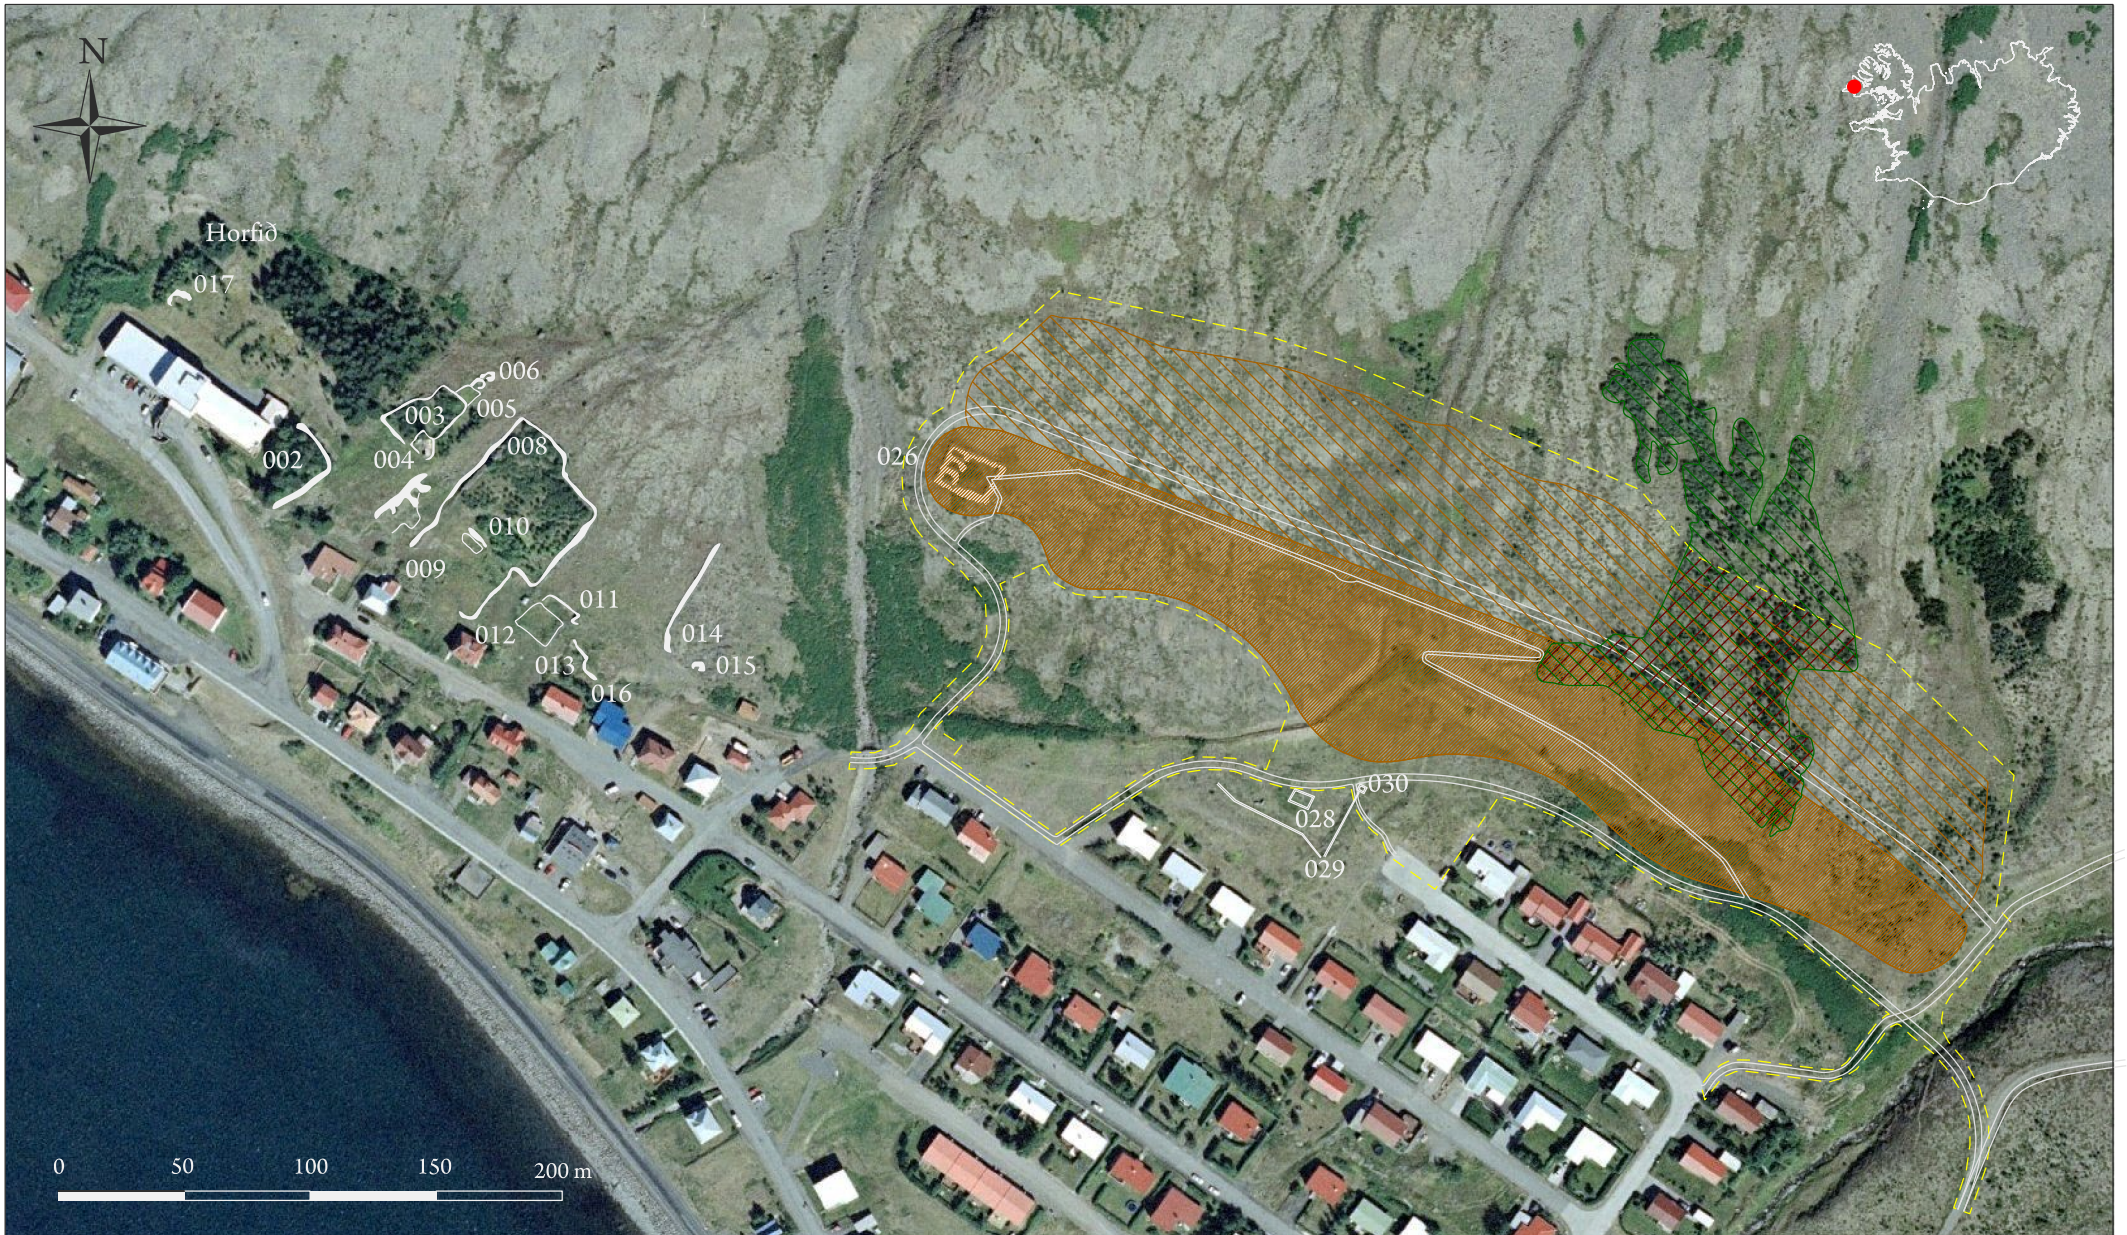
Yfirlitsmynd af minjum á framkvæmdarsvæðum á Patreksfirði

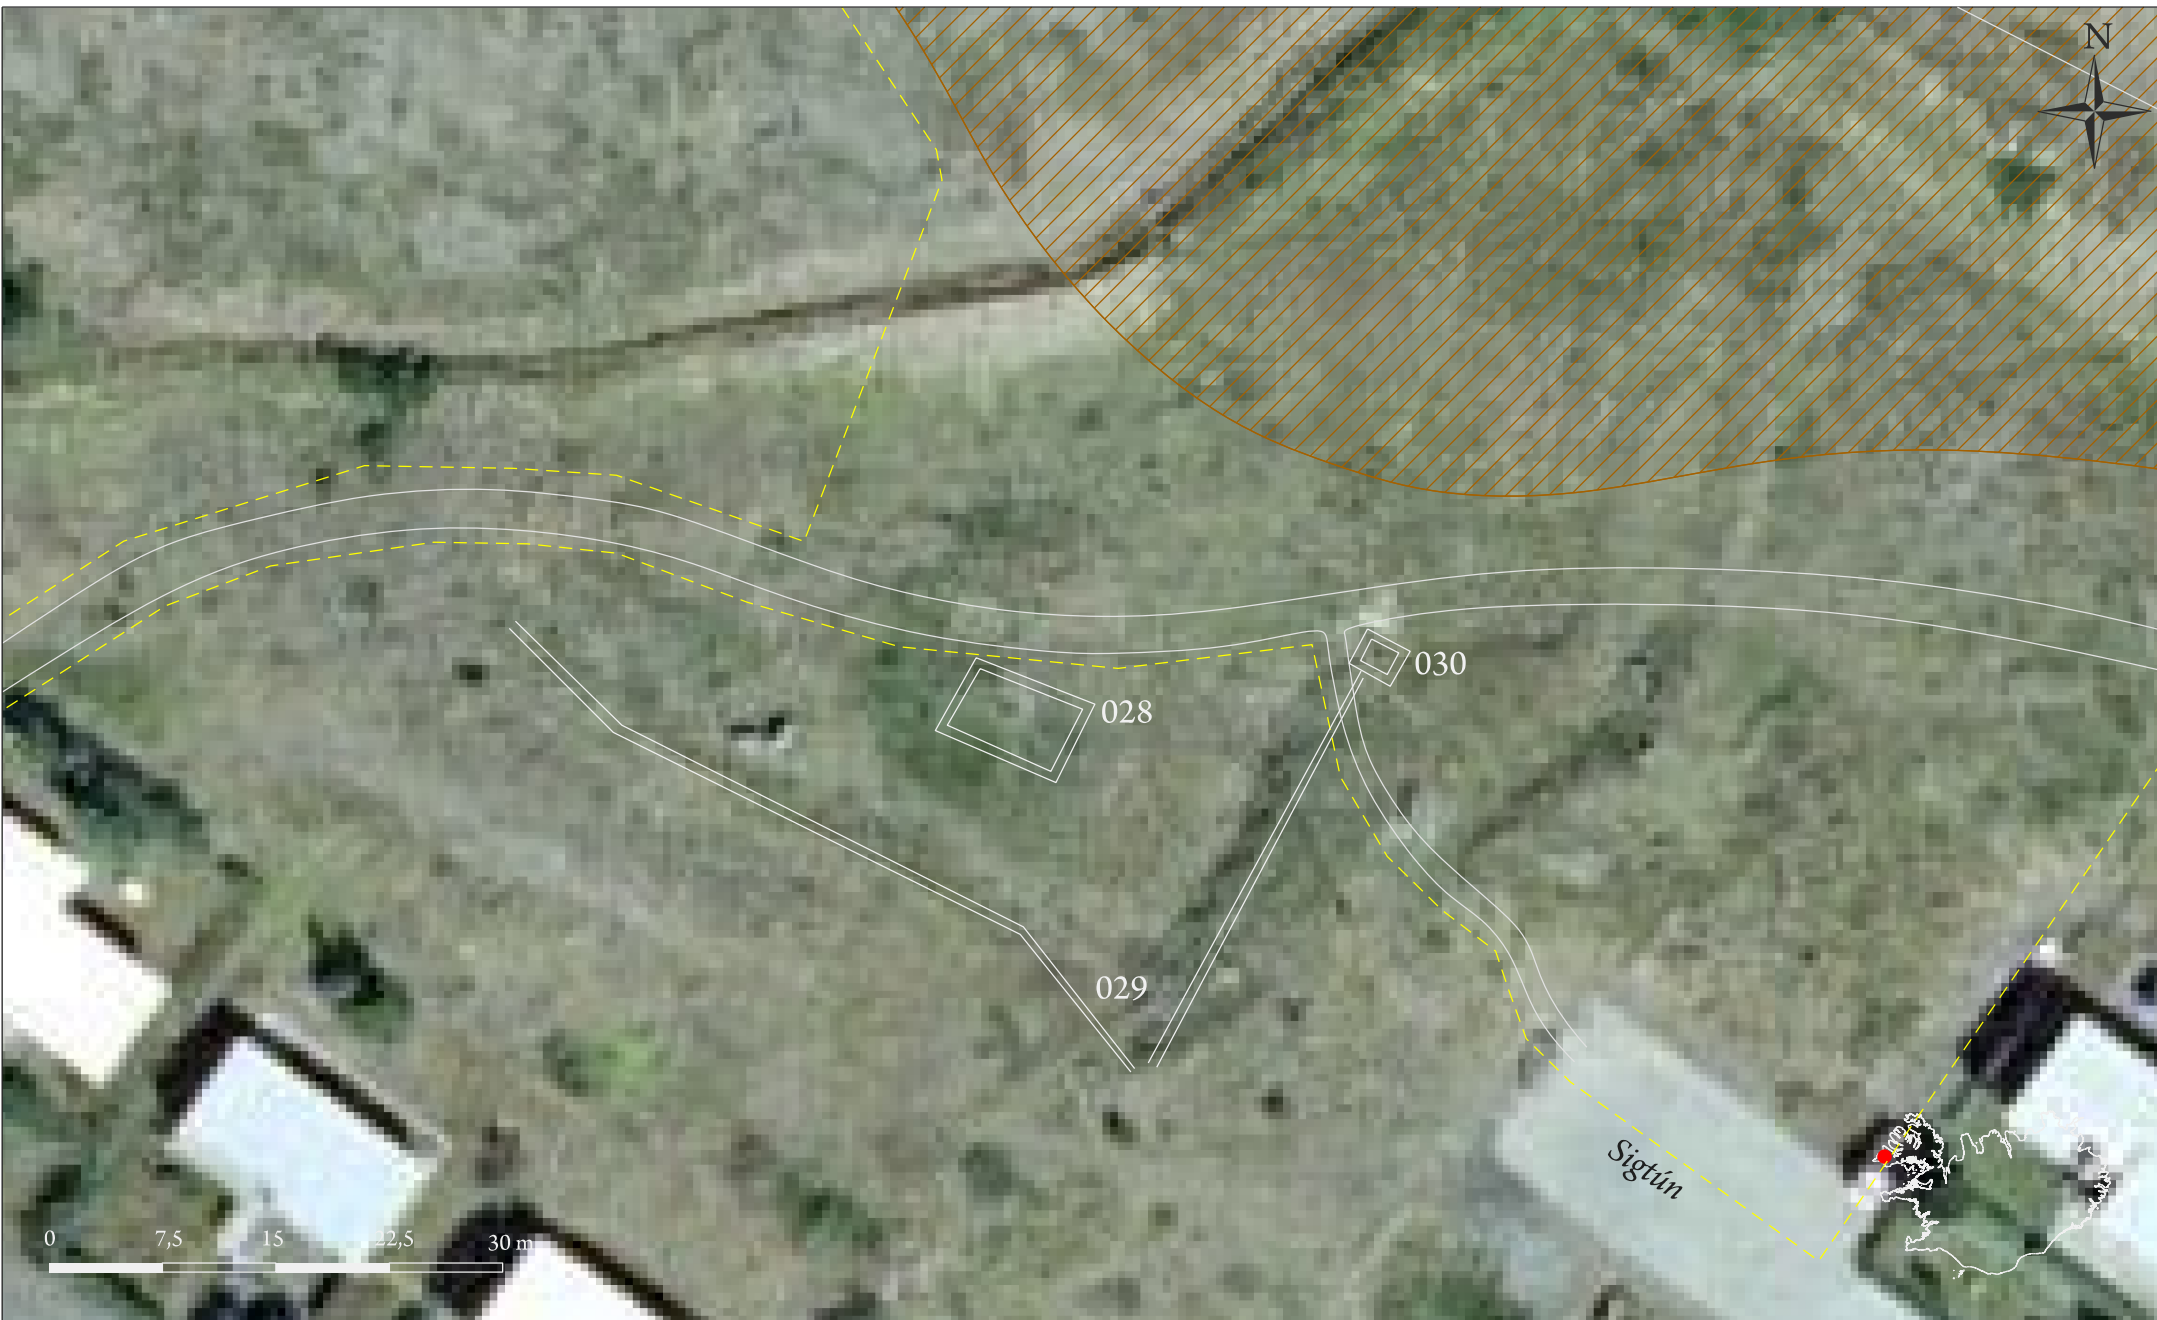
Yfirlitsmynd af minjum á framkvæmdarsvæði ofan Sigtúns og Hjalla á Patreksfirði
