NÁTTÚRUSTOFA
VESTFJARÐA
Fornleifadeild

Fornleifarannsókn vegna fyrirhugaðra ofanflóðavarna á Bíldudal

Júní 2015
NV nr. 7-15

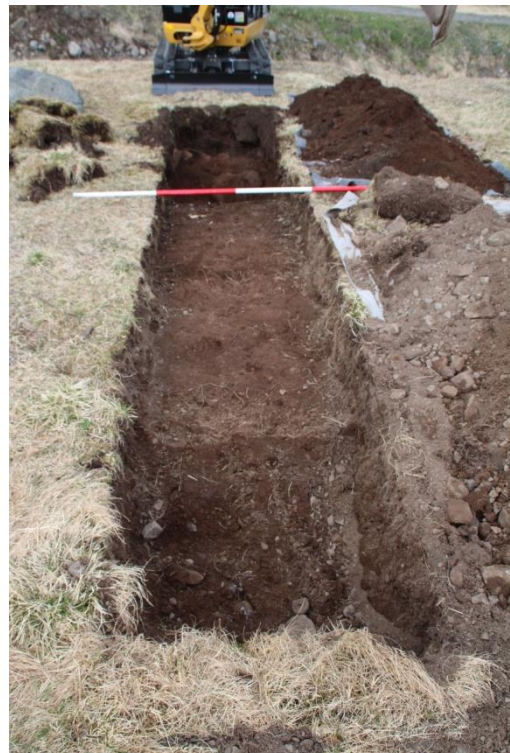
Mynd 1. Skurður A. Þar fannst járn úr þaki útihúsa en engin merki um eldri byggingu.

Gerður var könnunarskurður rétt ofan við rústina þar sem hæð rústabungunnar er hæst. Yngsta byggingin er greinanleg á yfirborði og sér í steinsteypta vegg og steyp gólf sem er gróið. Skurðurinn var gerður ofan við vegginn til að kanna hvort eldri rúst væri undir eða við hlið yngstu rústarinnar. Skurðurinn var nefndur skurður (A). Skurðurinn var 1x5 metrar á lengd og var tekið ofan af með lítilli gröfu. Strax og torf hafði verið tekið ofan af, komu í ljós hreyft

mannvistarlag í miðjum skurðinum #[001], sem hafa verið á yfirborði við hlið rústarinnar. Í laginu var nokkuð af járngripum, nöglum og þvílíku. Lagið var þétt og traðkað ljósbrúnt með ljósum skellum. Við hlið þess var svipað lag #[002] en það lag var í vesturenda skurðarins. Þar var hrunið þak úr bárujárni sem hefur verið á húsinu. Í austurenda skuðarins var óhreyft lag út skriðunni sem húsið er byggt í. Undir lögum [001 og 002] var óhreyft lag [004] sama og [003]. Enginn merki fundust um að eldri bygging hafi staðið þarna. Heimildarmenn muna eftir útihúsunum sem stóðu vel fram yfir miðja síðustu öld svo líklegt er að þau hafi verið notuð frá um 1900-1970.

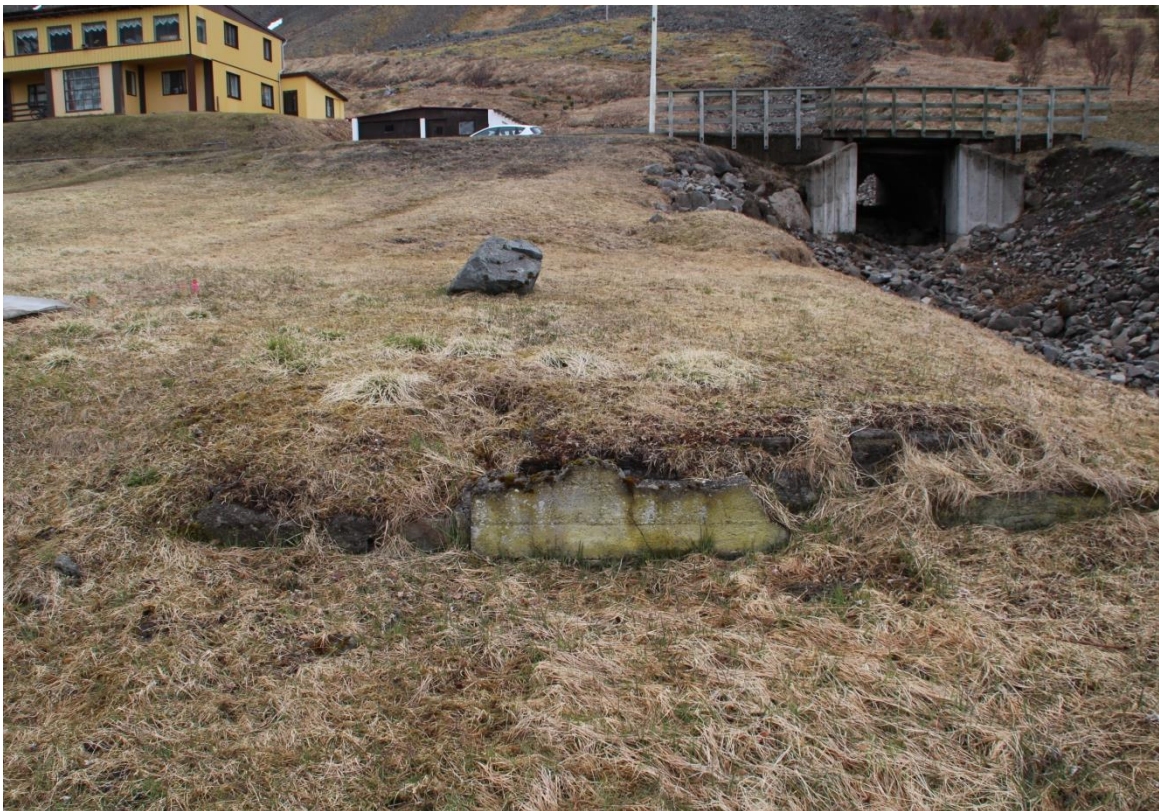
Mynd 2. Steyptur veggur frá útihúsunum, þar sem skurður A var tekinn.

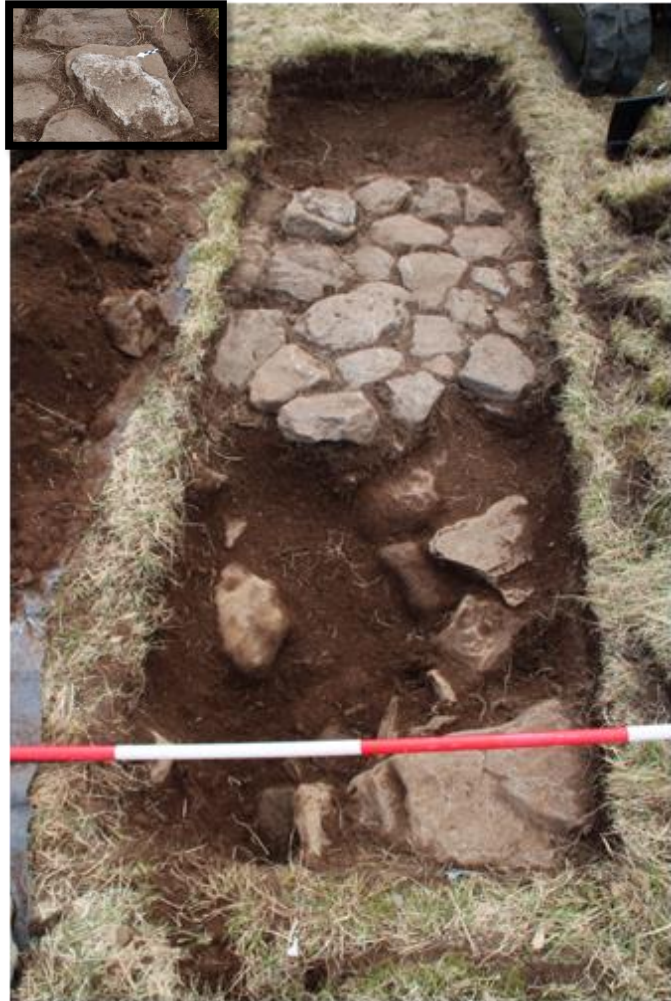
Mynd 3. Skurður B. Hleðslur sjást fyrir miðjum skurði. Á innfeldu myndinni sést steypa á einum steinana.

Skurðurinn fékk bókstafinn (B) og var 1x3 metrar að lengd. Torf var skafið af með lítilli gröfu. Efst var raskað lag#[201] og rétt undir því í miðjum skurði kom í ljós hleðsla #[202]. Í yfirborðslagi og allt í kring um hleðsluna var rusl aðallega járn og töluvert að böndum úr plastefnum. Mikið var að nöglum í laginu og einn 25 aura peningur með ártalinu 1960. Í hleðslunni sem stóð úr bakkanum var steypur veggur.

Steypa var að finna ofan á einum steinunum í hleðslunni. Líklegt er að þarna hafa staðið lítill kofi sem líklega hefur haft steyptan grunn sem staðið hefur á grjóthleðslu. Tekinn var annar skurður um 1 ½ metrar frá skurði (B) sem fékk bókstafinn (C). Skurðurinn var 1x3 metrar, gerður samsíða skurði (B) til að kanna hvort byggingin næði lengra til norðurs. Svo reyndist ekki vera og eina lagið sem fannst í skurði (C) var hreyft yfirborð með nöglum.

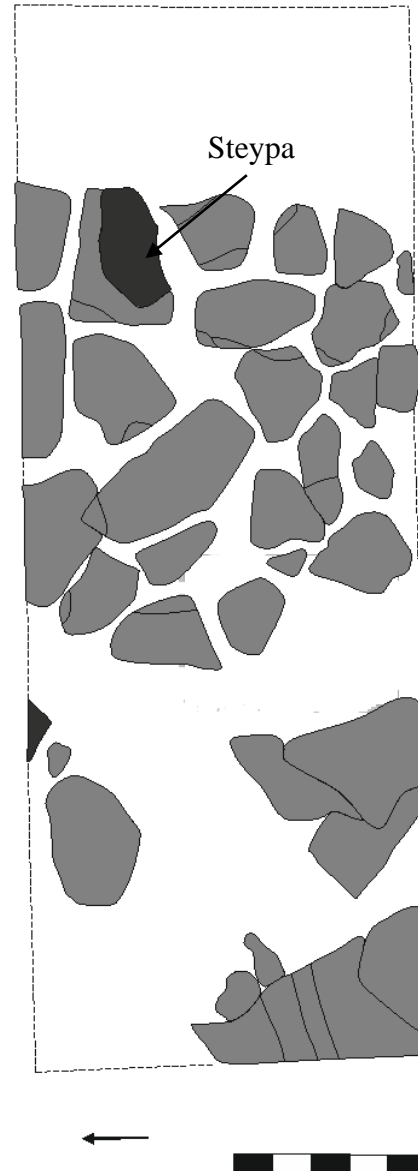
Teikning 1. Plan af minjum sem komu fram í skurði B.

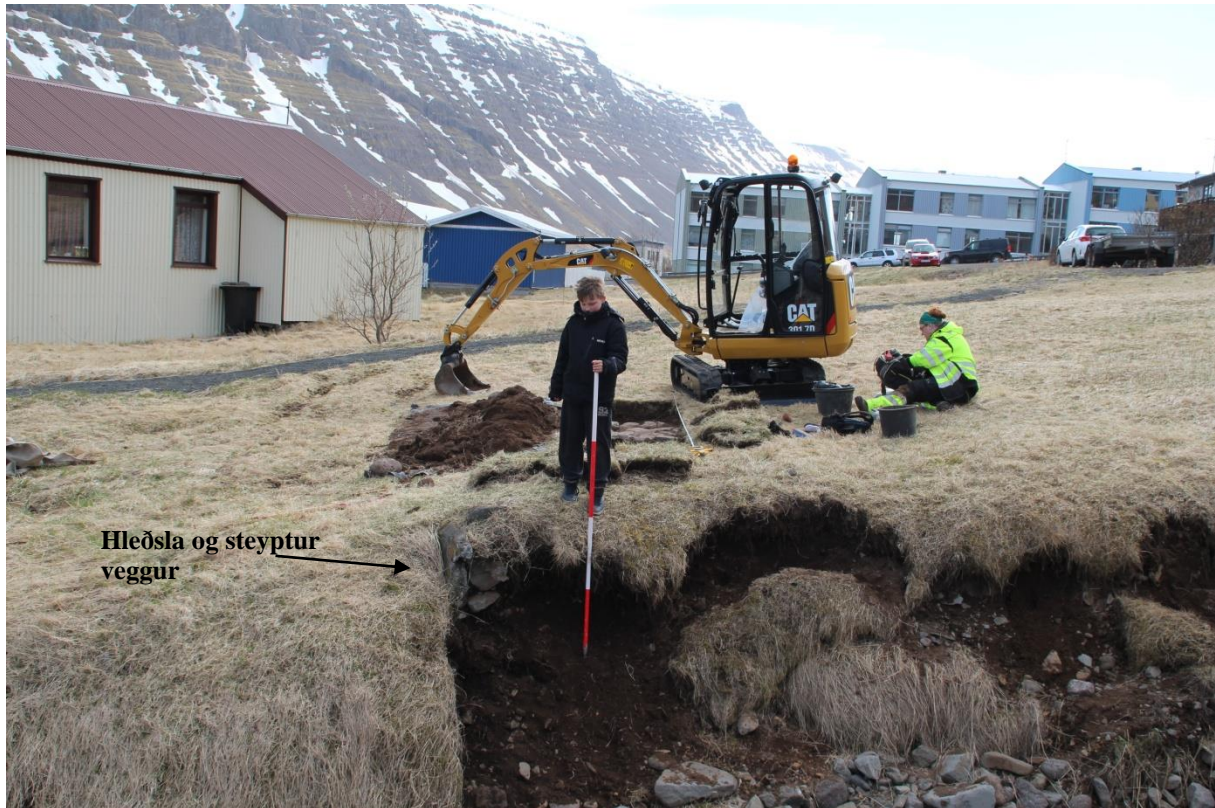
Mynd 4. Hleðslur sem tilheyra bygginguni sem kom fram í skurði B þar sem þær eru að falla í gilið.

Líklegt er að þar sem skurður (B) var gerður hafi staðið lítið hús á hlöðnum og steypum grunni. Annar endi þessarar byggingar er byrjaður að falla inn í gilið. Prófill hússins var skoðaður í gilinu og bendir allt til þess að aðeins sé um einn byggingarfasa að ræða.

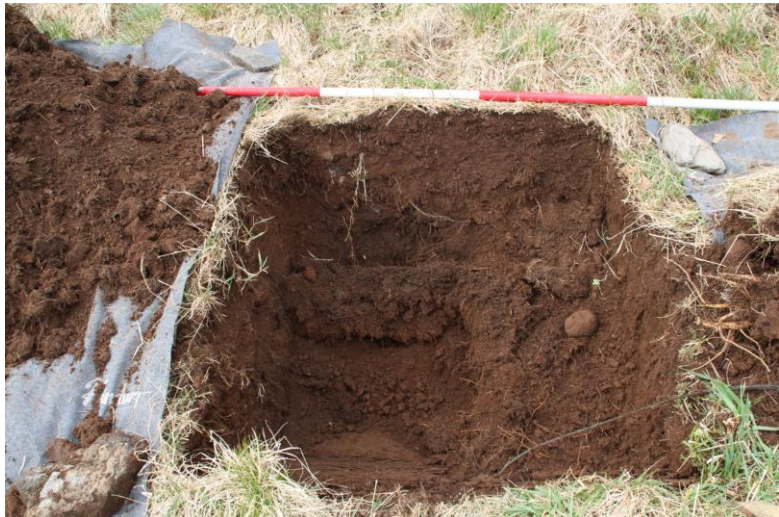
Mynd 5. Skurður D.

við húsið. Gerð var könnunarhola sem fékk bókstafinn (D) ofan við hleðsluna til að fá fullvissu um að ekki væri um að ræða vegg af byggingu. Ekkert kom fram í könnunarholunni sem benti til þess.

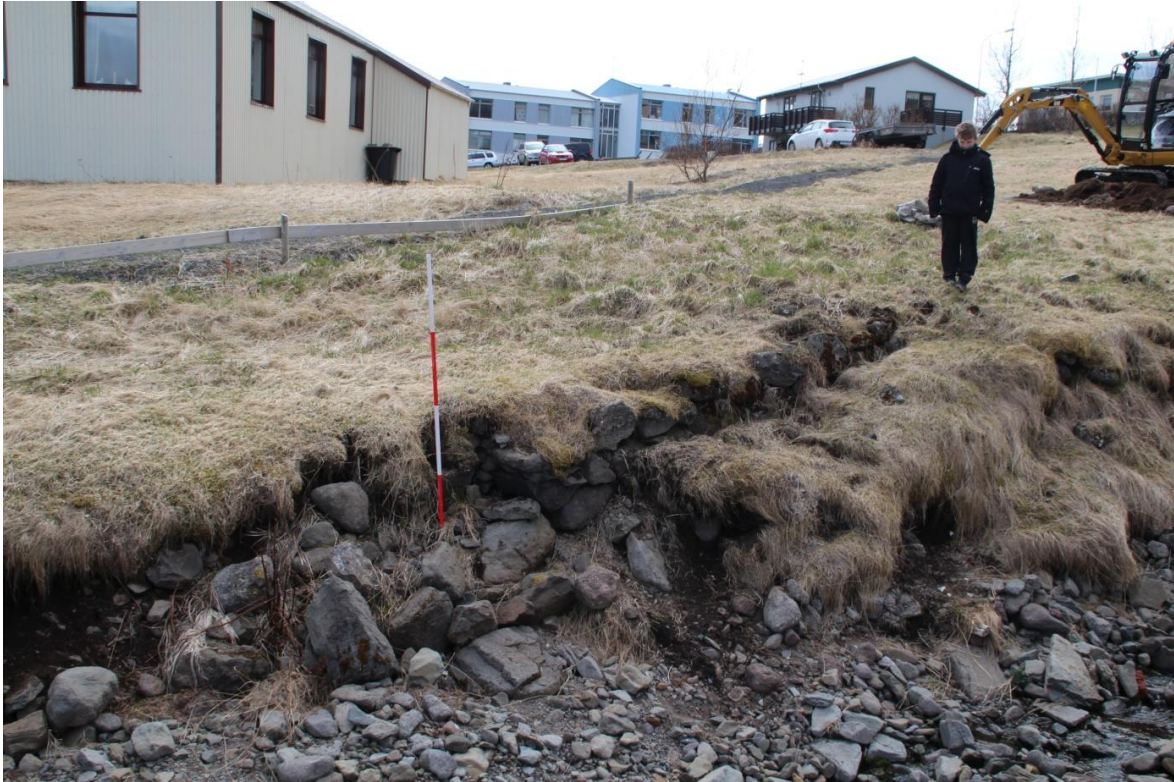
Mynd 6. Hleðslan í bakkanum. Tekinn var skurður til að athuga hvort um væri að ræða byggingu en ekkert kom fram sem benti til þess.

Aðeins neðar en könnunarskurðirnir voru gerðir á mótis við húsið Gilsbakka, sem byggt var árið 1890, er hlaðinn veggur. Veggurinn er hugsanlega til að varna því að ekki étist út gilinu við flóð og grafi undan húsinu. Hleðslan er á mótis

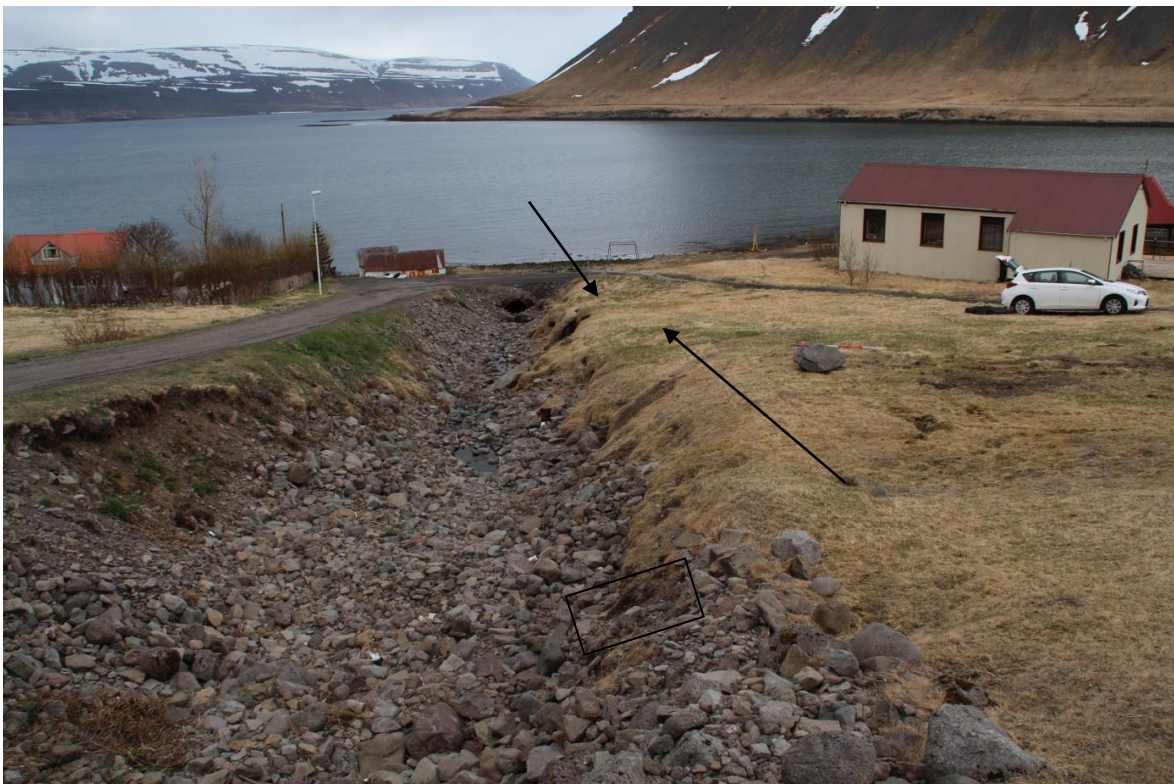
Mynd 7. Stekkjargil og húsið Gilbakki. Örvar benda á hvar minjar eru í bakkanum.

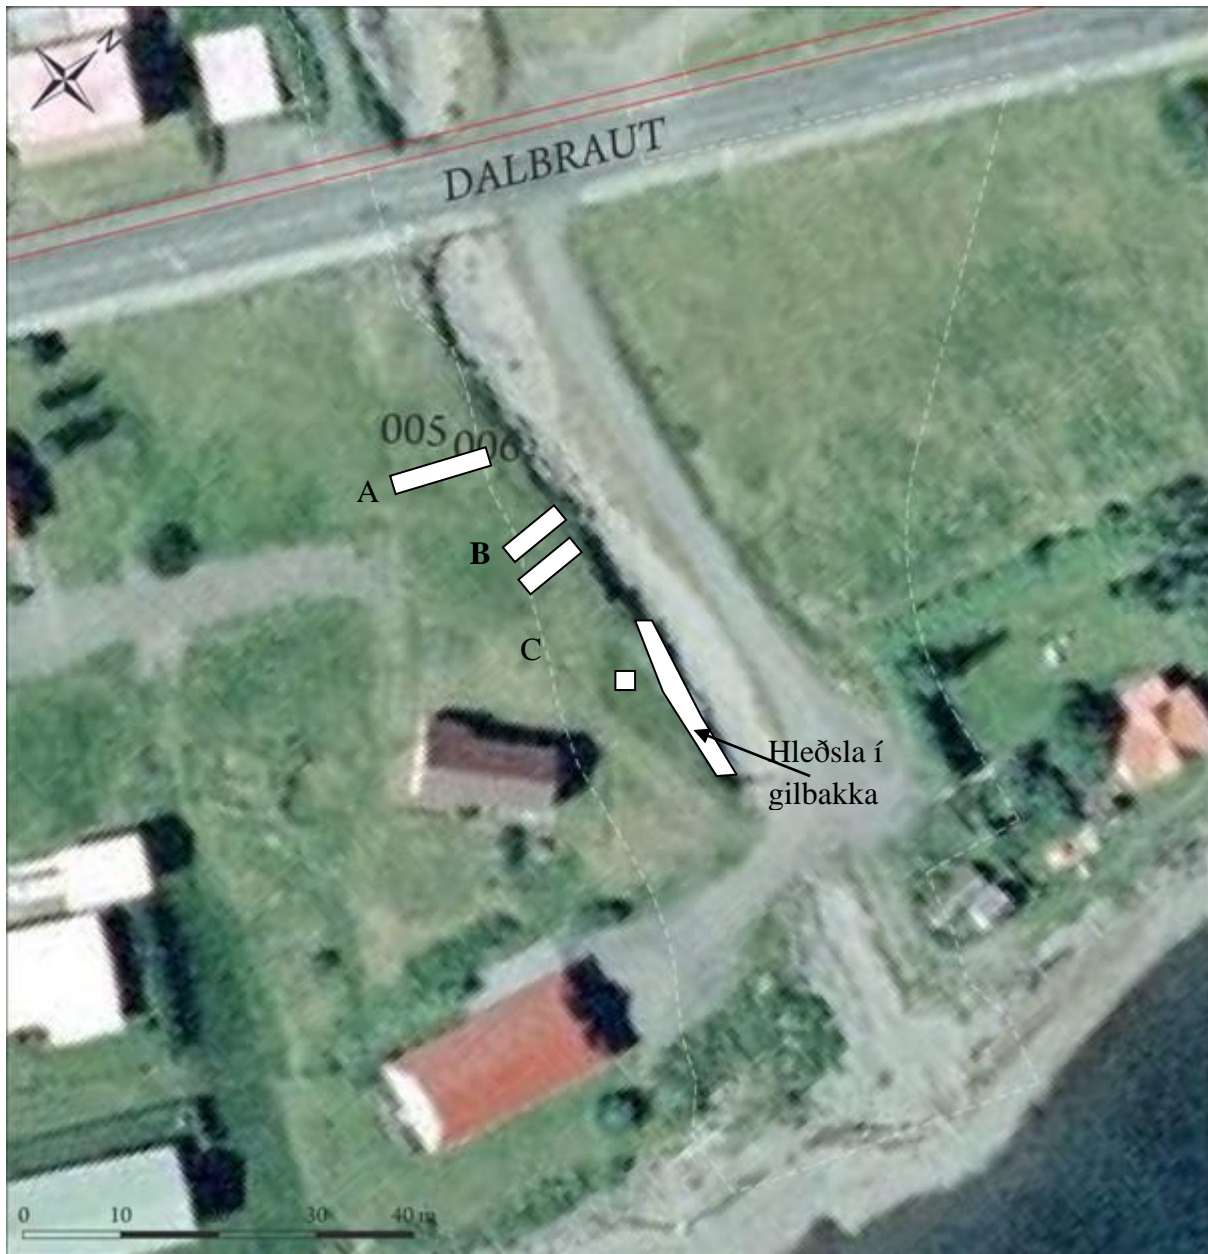
Mynd 8. Mynd sem sýnir áhrifasvæði framkvæmda og staðsetningu skurða við rannsóknina.

Áhrifasvæði framkvæmda sker í bakkann en fyrirhugað er að breikka gilið og minjar undir sverði munu því skemmast. Verði að fyrirhugðum framkvæmdum er ljóst að minjar þær sem eru í gilbakkanum eru í mikilli hættu við framkvæmdir.

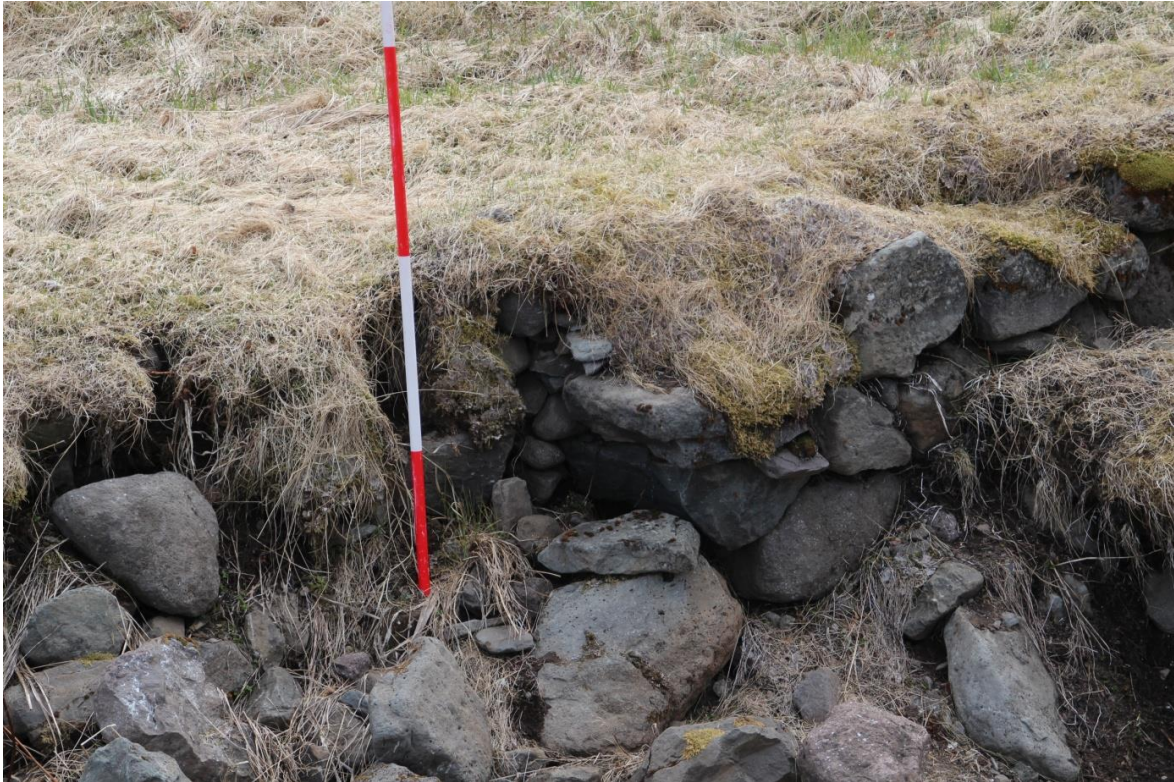
Mynd 9. Hleðsla í gilbakkanum.

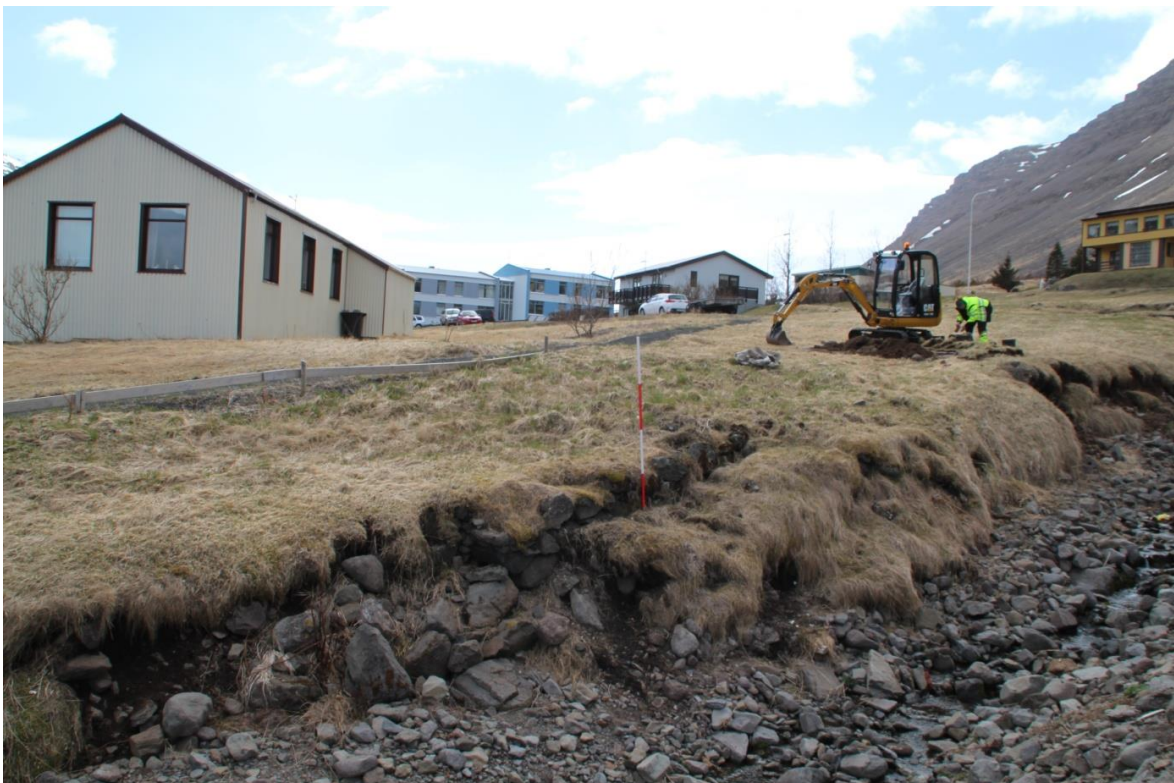
Mynd 10. Hleðslur í gilbakkanum .

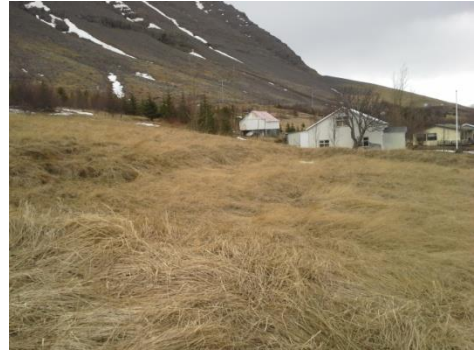
**Mynd 11.** Svæði þar sem matjurtargarðarnir eru.**ÍS-140458- 200-008****Hlutverk:** Óþekkt**Tegund:** Dæld**Staðsetning:** A288325 N583777**Staðhættir:** Við hlið matjurtagarðana er niðurgröftur.**Minjalýsing:** Niðurgröfturinn er 5x2 og er hefur líklega lítill kofi eða hús staðið þarna.**Hættumat:** Hætta. Er á röskunarsvæði.**Könnunarskurðir:**

Gerðar voru litlar prufuholur. Í ljós kom að ekki eru hleðslur við matjurtargarðinn heldur er hann bara niðurgráfin. Ekkert eldra er undir garðinum. Samkvæmt heimildarmönnum er ekki um fornleif að ræða og var garðurinn síðast notaður fyrir 10 árum.

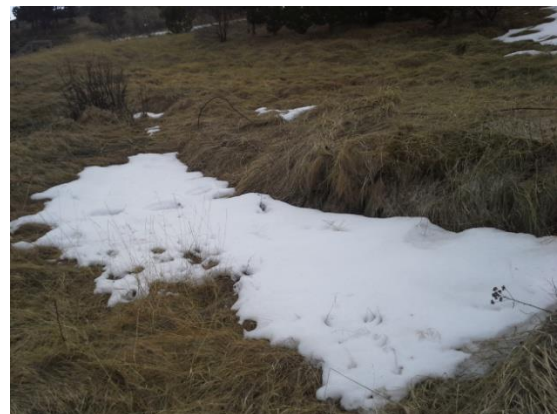
**Mynd 12.** Niðurgröftur sem hefur hugsanlega verið grunnur af litlu húsi.

Við rannsókn kom í ljós að um er að ræða undirstöður lítils hús sem hefur verið með steypu gólfi. Ekkert eldra er undir húsinu, aðeins óhreyfð skriða sem húsið stendur á.

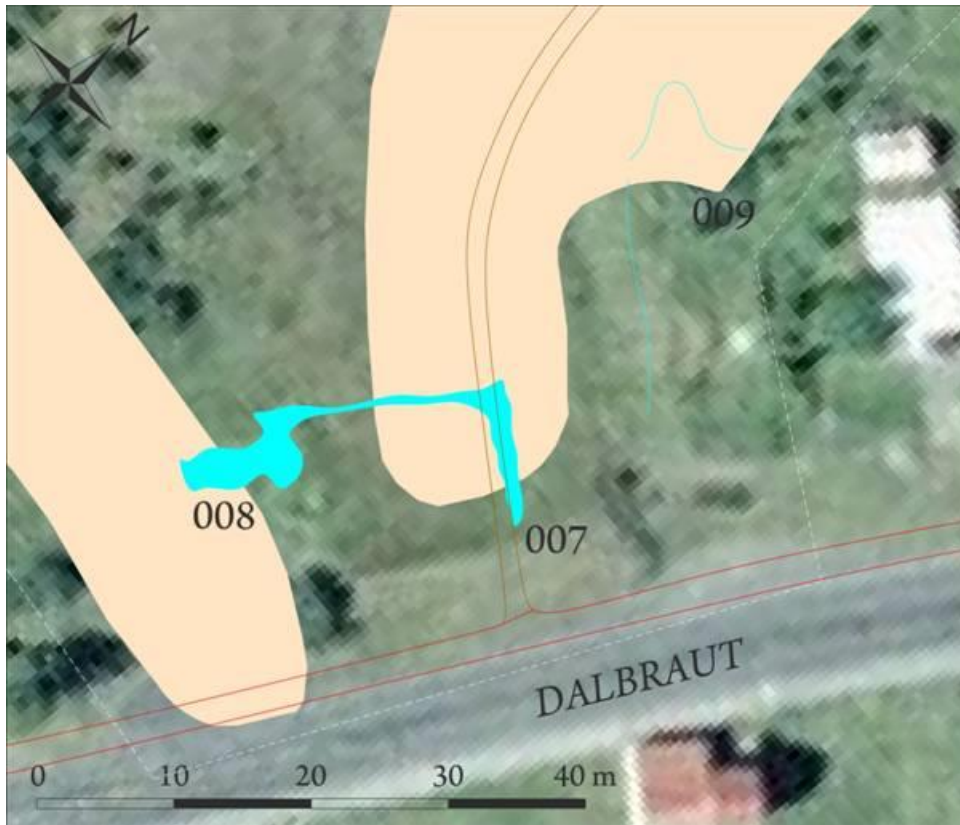
Mynd 13. Minjar [007] og [008] (Margrét H. Hallmundsdóttir 2014).

Við rannsókn kom í ljós að minjar númer [007] og [008] teljast vart til fornleifa og engar eldri minjar eru undir þeim. Garður [009] er ekki eiginlegur hlaðinn garður heldur skriða sem rudd hefur verið til hliðar.

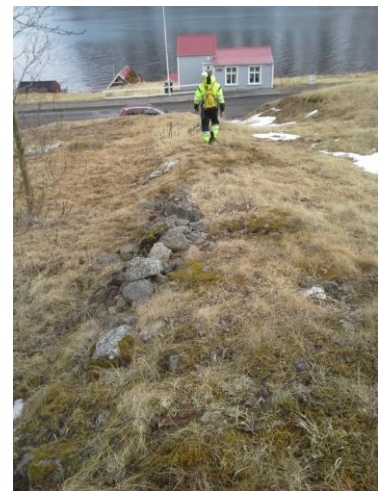
Mynd 14. Garður ofan við Gilhaga.

Við rannsókn á garðinum kom í ljós að hann er ekki hlaðinn, heldur er um að ræða að skriðan hefur verið hreinsuð til að slétta við fyrir byggingu á íbúðarhúsi númer 34 við Dalbraut. Efninu hefur verið rutt til hliðar og myndað garð, sem hefur myndað vörn fyrir

húsið þar sem lítill uppþornaður lækjarfarvergur er. Hugsanlega hefur þessu efni verið rutt upp í þennan varnargarð til að vernda húsið og lóðina í leysingum. Ekki er um eiginlegar hleðslur að ræða heldur ruddan varnargarð.
