Hólsá, Kaldá og Þverá í Önundarfirði.

Lýsing á aðstæðum

Unnið fyrir Orkuver ehf

Nóvember 2013
NV nr. 27-13

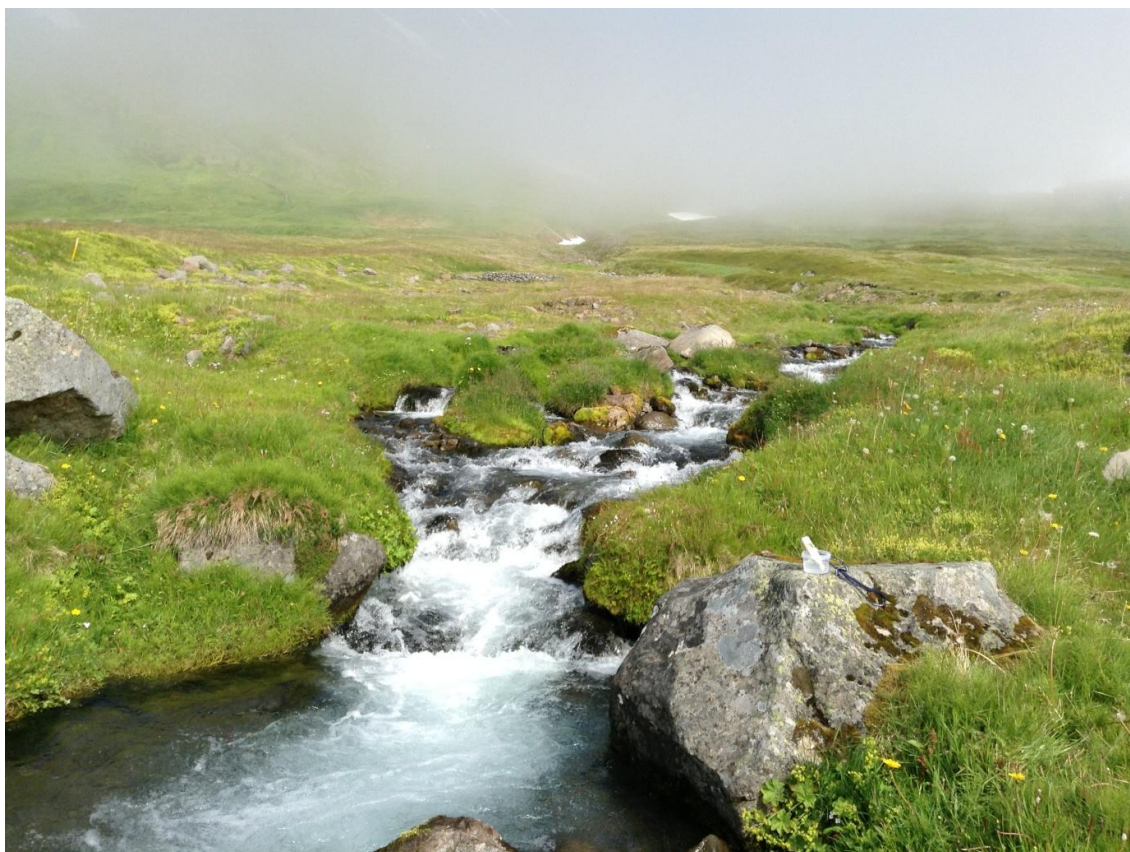
Mynd 5. Horft upp með Hólsánni. NAVE/BP©25.07.2013.

Myndir 2 og 3 sýna aðstæður upp í Hólsdal þann 28. júní 2013 en nokkur snjór var á þeim tíma. Tekin er ein mynd niður eftir úr mynni dalsins í júní og sést vel hvað svæðið er blautt utan við Hólsá. Myndir 5 og 6 eru teknar í júlí og þar má sjá að árbakkarnir neðarlega í ánni eru vel grónir. Einnig má sjá á mynd 5 steyp tæsi sem liggur í gegnum Flateyrvæg.

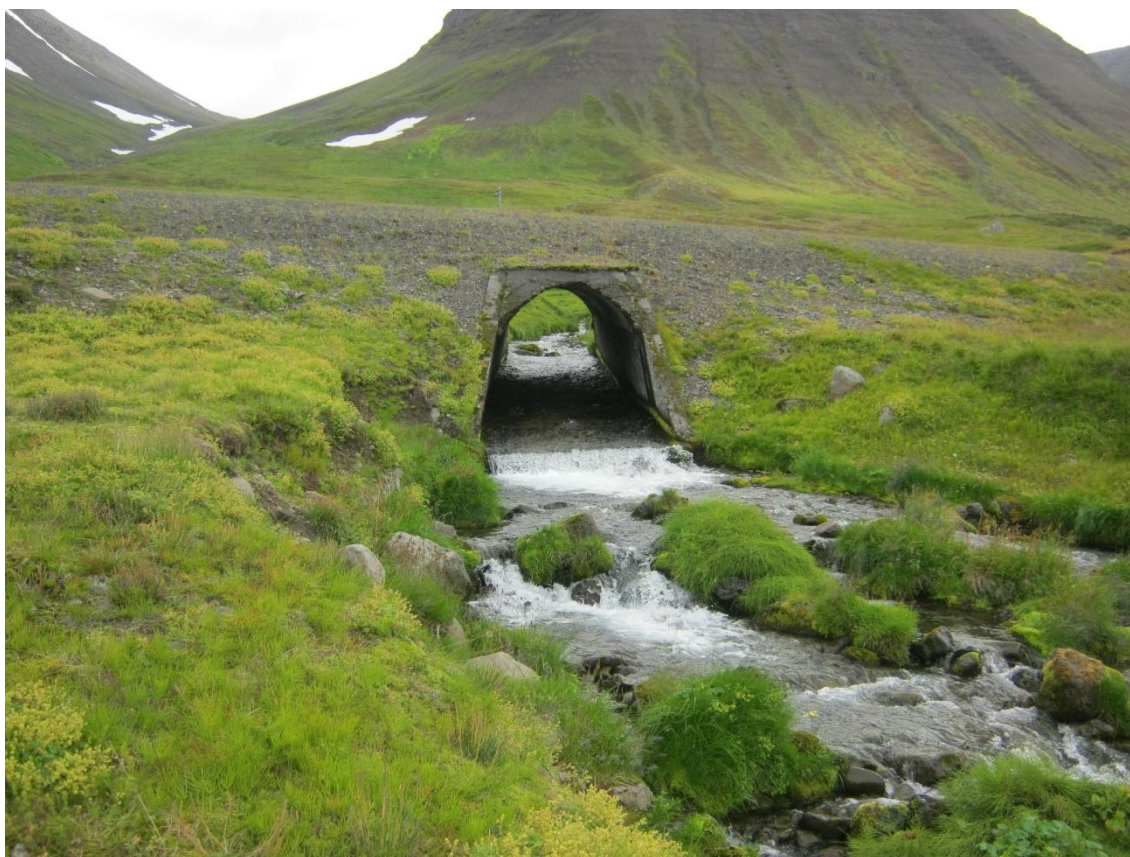
Mynd 6. Hólsá, mynd tekin fyrir neðan Flateyjarveg. NAVE/Gallo ©29.8.2013.
Ræsið í gegnum Flateyjarveg er steypt ræsi með steyptum botni.

Hólsá og Kaldá eru brattar, stuttar og vatnslitlar ár. Í gegnum Flateyjarveg eru steipt ræsi með steiptum botni. Bæði ræsin eru með litla fallhæð en gætu haft einhver áhrif á göngu laxfiska um árnar. Þetta ásamt fyrrnefndum þáttum gera það verkum að árnar eru ólíklegar sem veiðiár og er ekki vitað um veiði í þeim.

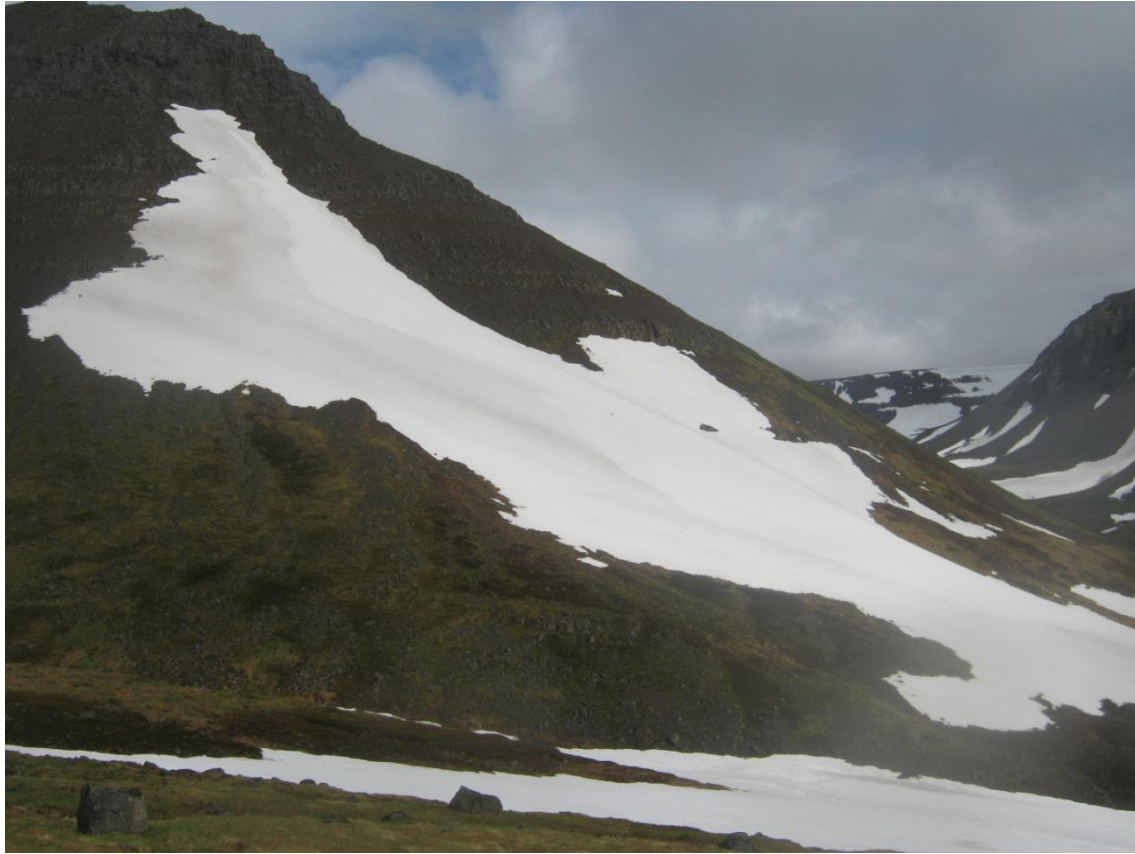
Mynd 18. Snjóflóð í austanverðum Þverdal, snjór yfir ánni. NAVE/Gallo ©28.6.2013.

Farið var í lok júní við athugun á mófuglum og var þá nokkur snjór í Þverdalnum (mynd 18) en nokkuð var búið að taka upp u.þ.b. mánuði síðar (mynd 16 og 17). Leifar af snjóflóði virtist vera í mynni austurhlíðar Þverdals og sást það ennþá seinni part júlí. Þekkt eru snjóflóð á þessu svæði (Svanbjörg Helga Haraldsdóttir 2002).

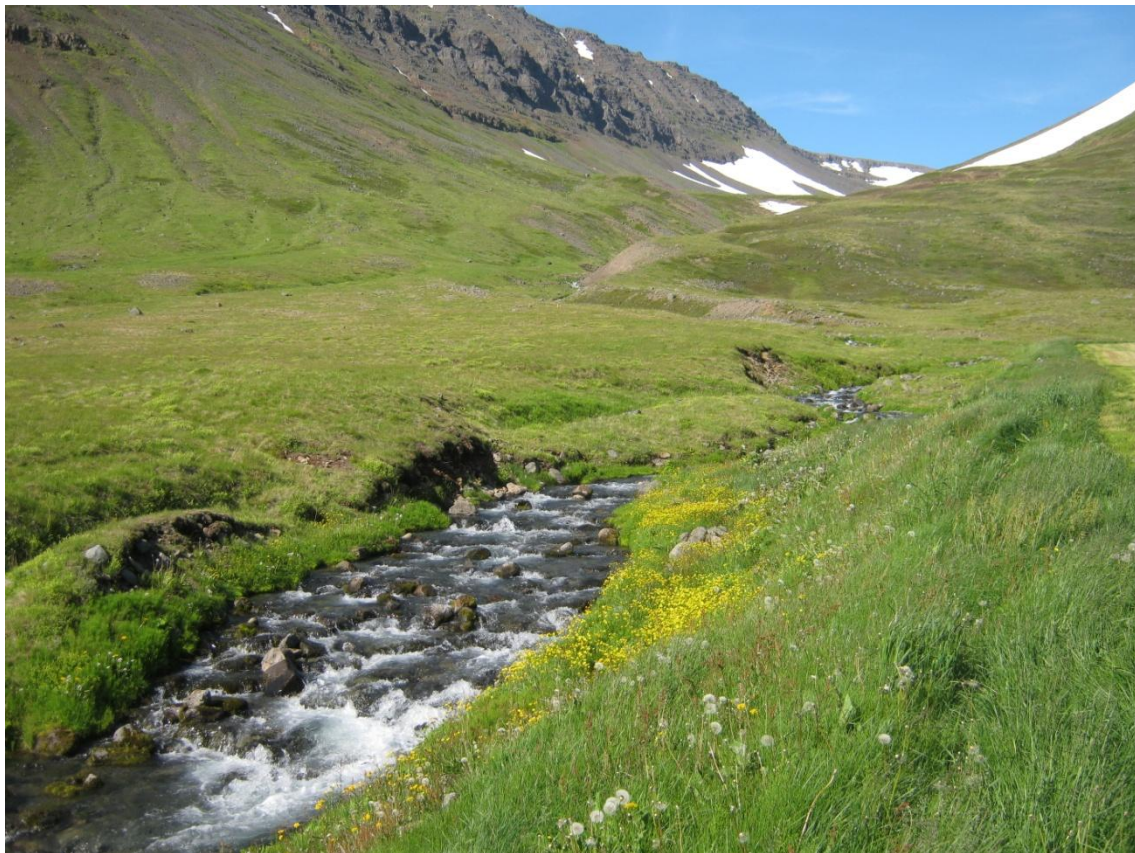
Mynd 19. Þverá, Mynd tekin aðeins fyrir ofan bæinn Fremri Breiðadal. NAVE/Gallo ©23.7.2013.

Við Fremri Breiðadal og rétt fyrir ofan eru árbakkar vel grónir (mynd 19-21). Áin er vel brött rétt fyrir neðan mynni Þverdals (mynd 19) og rennur hún í litlu gili neðst í dalnum.
