# Náttúrustofa Vestfjarða

## Jarðfræði Bolungarvíkur

Skýrsla unnin fyrir Framkvæmdasýslu ríkisins  
Frummat á umhverfisáhrifum vegna snjóflóðavarna í Bolungarvík

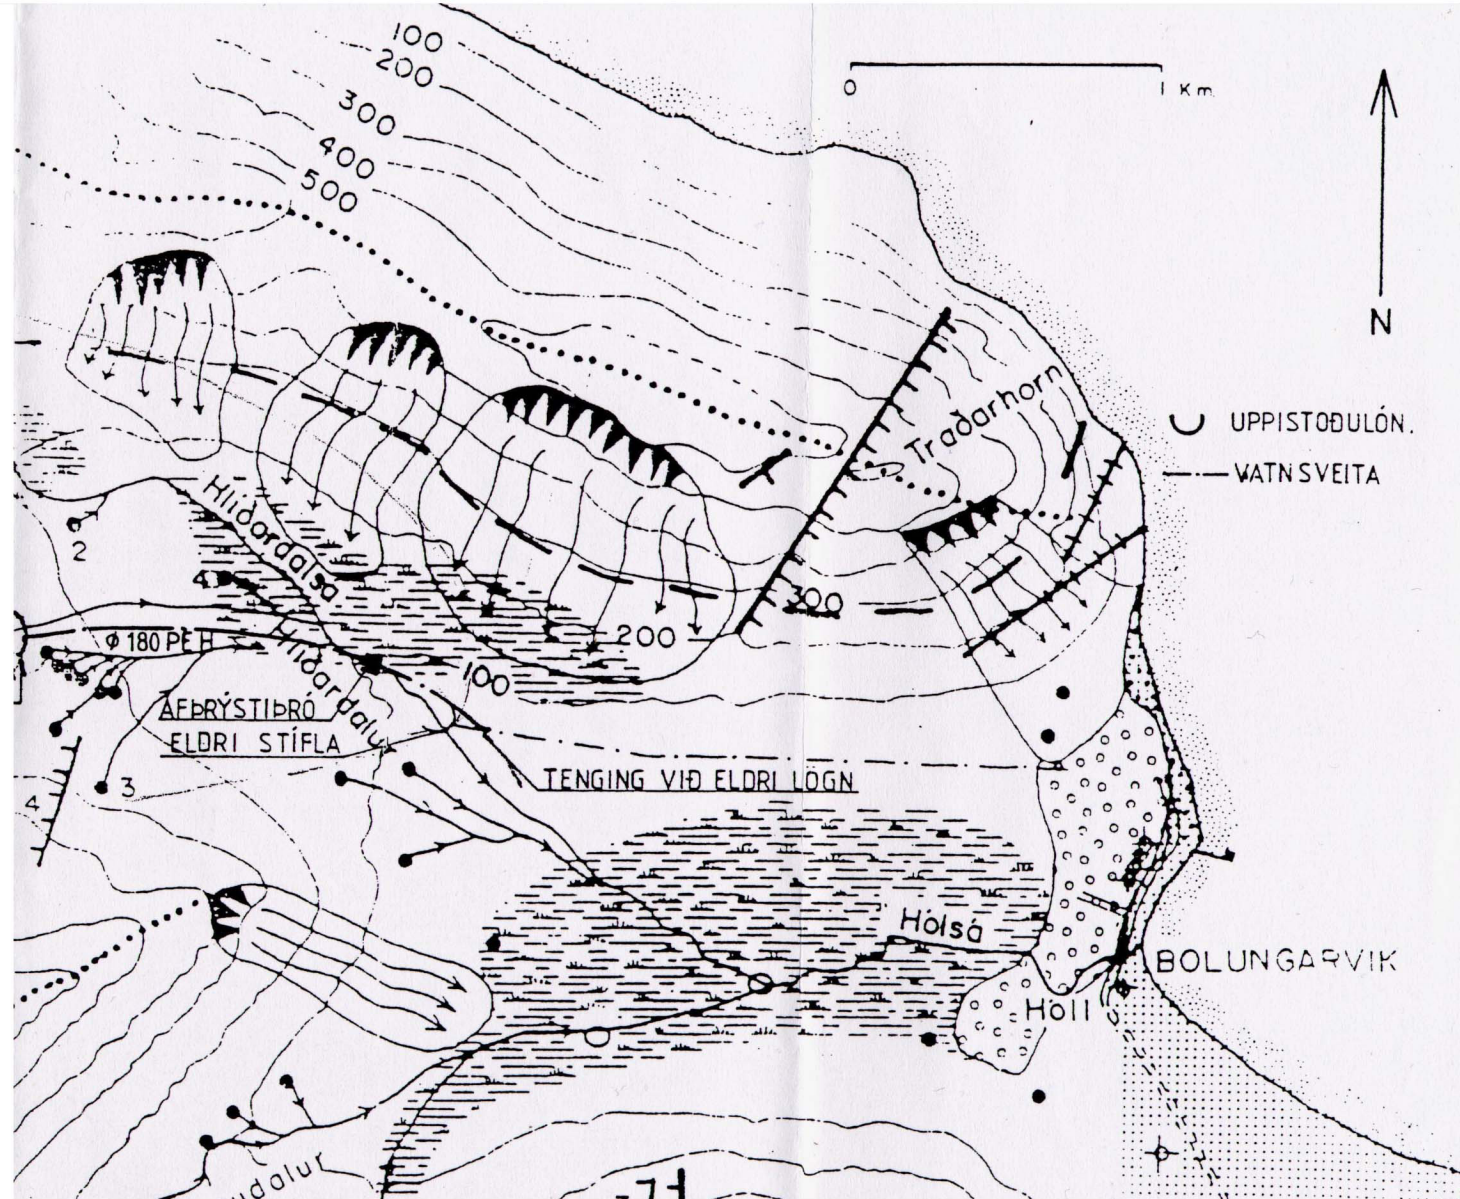
# JARÐMYNDANIR

Úr Traðarhyrnu hefur fallið mikið berghlaup og yfir ysta hluta jaðarhjallans (mynd 1 og mynd 2). Framkvæmdarsvæðið mun ná fast að innri jaðar berghlaupsins og verður því ekkert jarðrask ofan á framhlaupinu

Samhliða myndun berggrunnsins hefur hann haggast og jarðlagaspildur brotnað og gengið til. Á þessu svæði eru tvö megin brotakerfi í berggrunnum. Stefna þau í stórum dráttum í NA-SV og í NV-SA. Berggangar fylgja að langmestu leyti NNA-SSV stefnunni og svo er einnig um stóran flokk misgengja. NNV-SSA misgengja og gangastefnan er líklega eitthvað yngri en fyrrnefnda brotastefnan. Eitt misgengi með NNA-SSV stefnu er rétt innan við væntanlegt framkvæmdasvæði (mynd 2) og er færsla þess 15-20 m niður til hægri (Ágúst Guðmundsson, 1989). Önnur misgengi eru ekki sýnileg í Traðarhyrnu en tvær sprungur og tveir berggangar sjást í hamrabeltinu innst á Stigahlíðinni (mynd 2).
